Assunto: *Requerimento de instauração de Inquérito Civil.*

Saliento que o requerimento em comento, versa sobre o desabastecimento de água no município de Xaxim, no Estado de Santa Catarina.

RELATÓRIO DE FISCALIZAÇÃO DAS METAS DO CONTRATO DE PROGRAMA DO MUNICÍPIO DE XAXIM (ANOS 1 A 4)

RF-CONTRATO-XAXIM-001/2021

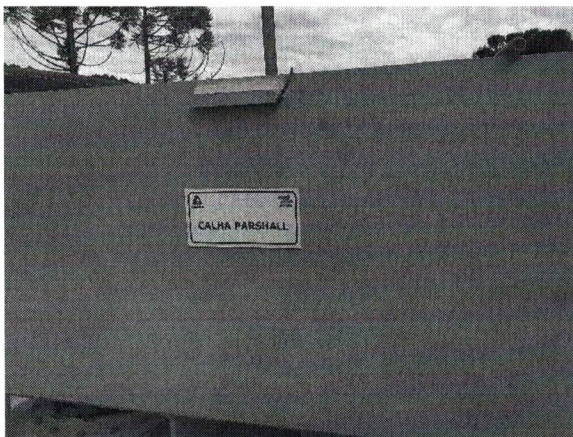
Figura 3: Calha Parshall

A meta está prevista para o primeiro ano contratual. Foi constatada a implantação da Calha Parshall, como apresentado na Figura 3 e Figura 4.

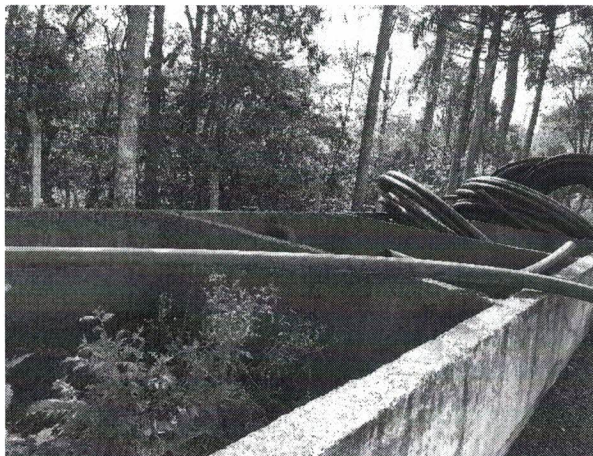
Figura 12: Leitos de secagem.

Os leitos de secagem estão construídos (Figura 12), bem como o decantador foi adquirido (Figura 14). Para a finalização da obra é necessário realizar a troca do material filtrante (Figura 13) disposto nos leitos de secagem e construir a cobertura dos leitos, para que não haja interferência da chuva na secagem do lodo. A Figura 15 apresenta a estrutura onde a o efluente clarificado será encaminhado.

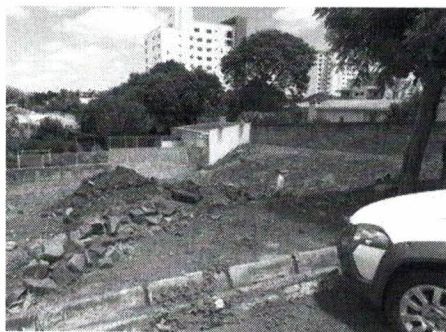
[CSB-08] A área não está devidamente cercada. SIM

Foto 13 - Unidade sem cercamento

- Executar o cercamento e identificação dos poços 01 e 02;
- Realizar a cloração do poço 01 ou apresenta justificativa técnica sobre a cloração da água;
- Executar o cercamento da unidade de captação superficial;
- Instalar o macromedidor na unidade de captação superficial;
- Reparar o vazamento na tubulação de captação superficial.

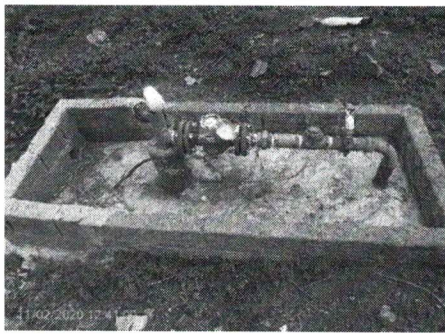
Foto 16 - Instalações sem pintura

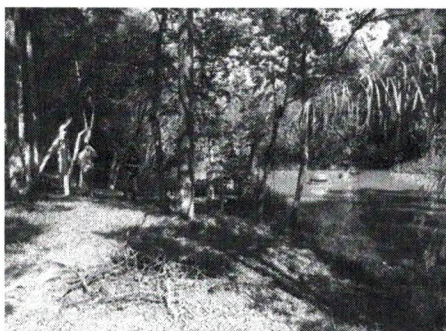
Foto 23 - Unidade sem cercamento

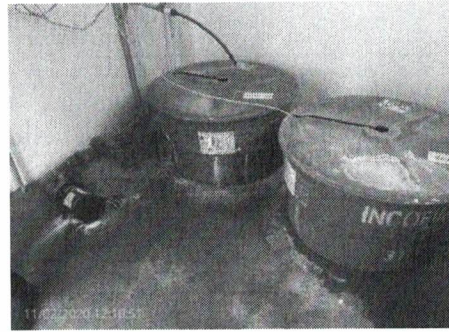
Foto 73 - Tinas de preparo

[ETA-06] Observações sobre ETA-06
Recomenda-se a utilização de suporte para as tinas de preparo e ancoragem da bomba.

- Reparar os vazamentos na ETA e na Casa de Química;
- Executar a pintura e reparo de infiltrações na ETA;
- Executar o cercamento da ETA com cerca do tipo alambrado;
- Adequar o suporte para as tinas na Casa de Química;
- Adotar medidor de pressão na saída da ERAT 01;
- Adequar a ancoragem do Booster Veneza;
- Reparar o vazamento do Booster Vista.

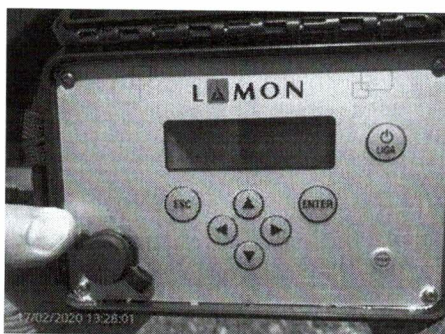
As medições de pressões foram realizadas no dia 17/02/20, entre as 11:05 às 11:35.

Foto 94 - Pressão: 32 m.c.a. Abastecimento pelo reservatório R2. Rua Plínio, nº 1057. Número do hidrômetro: 016356.

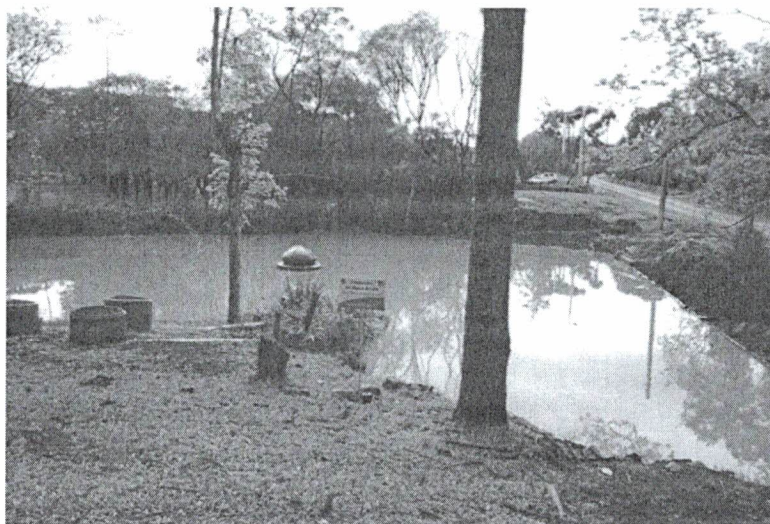
Imagem 01 – Detalhe da captação ao lado das ETAs

Conforme já informado anteriormente, a ação não condiz com a necessidade atual do SAA Xaxim. A captação localiza-se ao lado das estações de tratamento, sendo que a adução até o tratamento é feita através de mangote 200 mm com derivação para cada ETA em rede DN150 mm. A vazão de tratamento atual é suprida por essas redes.

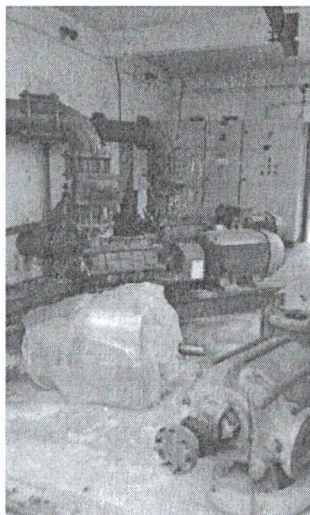
Imagem 02 – Detalhe da ERAT com bombas instaladas e reserva e nova subestação da ETA Xaxim

Os conjuntos atuais têm capacidade individual para 120 mca e 41,6l/s, e potência de 100cv, ou seja, atendemos o PMSB e ainda com conjuntos mais eficientes.
