DIAGNÓSTICO SOCIOAMBIENTAL

Xaxim Parte 02

Xaxim – Santa Catarina
Parte 2

Xaxim- Santa Catarina
Abril
2019

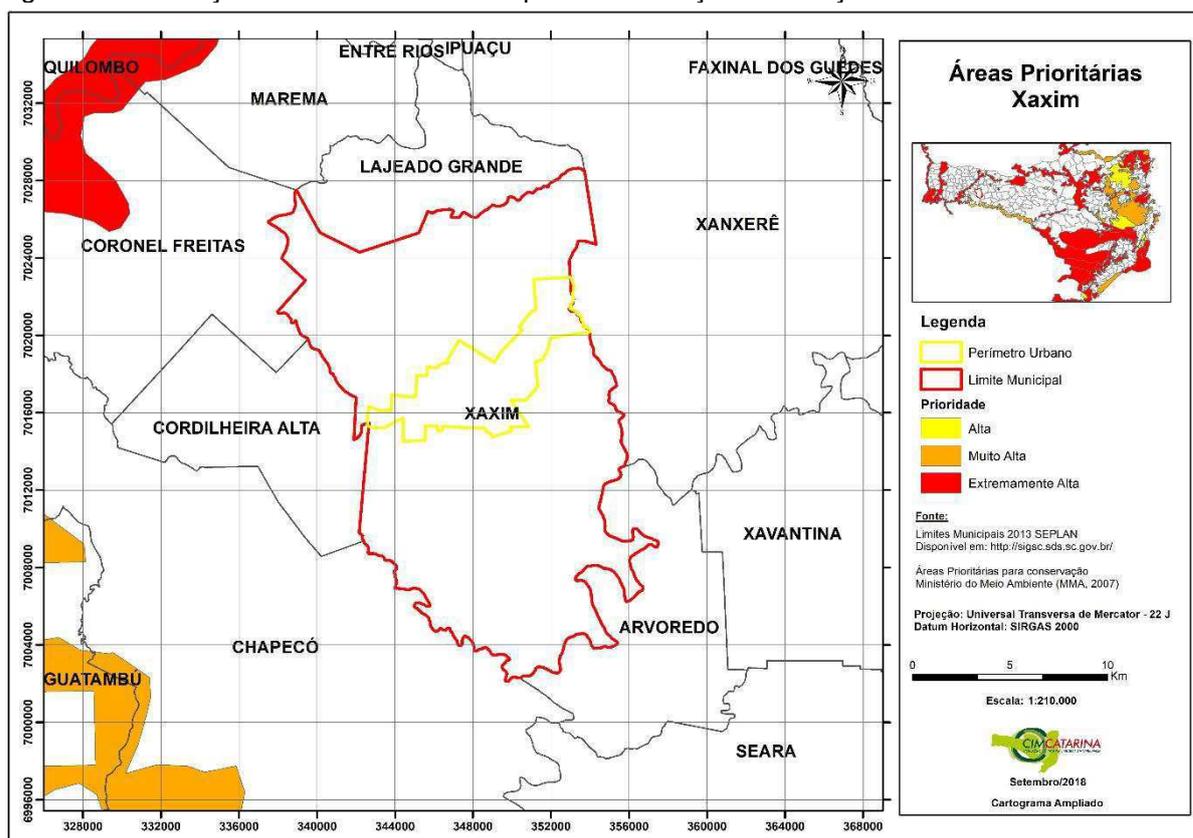
Figura 2: Delimitação das Áreas Prioritárias para conservação em relação a Xaxim.

Das áreas prioritárias para conservação classificadas pelo MMA, nenhuma se localiza no município de Xaxim (Figura 2).

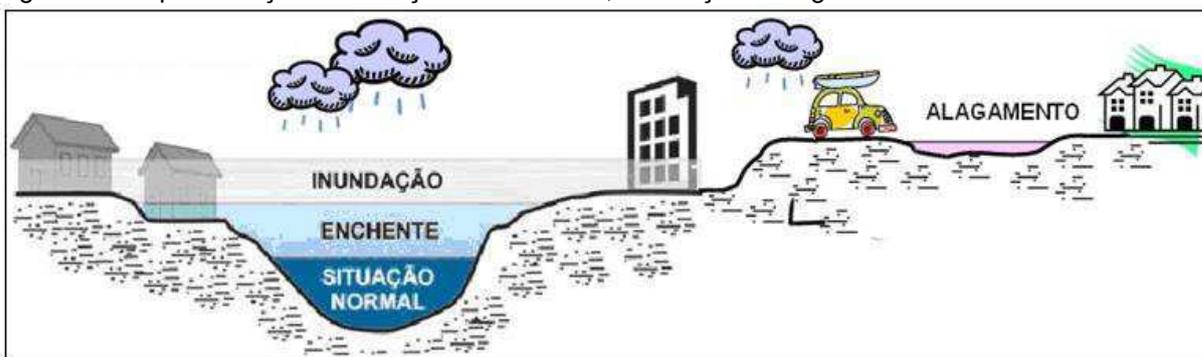
Figura 44: Representação de situação de enchente, inundação e alagamento.

Na área urbana, são consideradas áreas de risco de enchente e inundação os terrenos ripários (localizados às margens de rios) ocupados por núcleos habitacionais precários sujeitos ao impacto direto desses fenômenos. As pessoas que habitam essas áreas estão sujeitas a danos à integridade física, perdas materiais e patrimoniais, além de riscos higiênicosanitários.

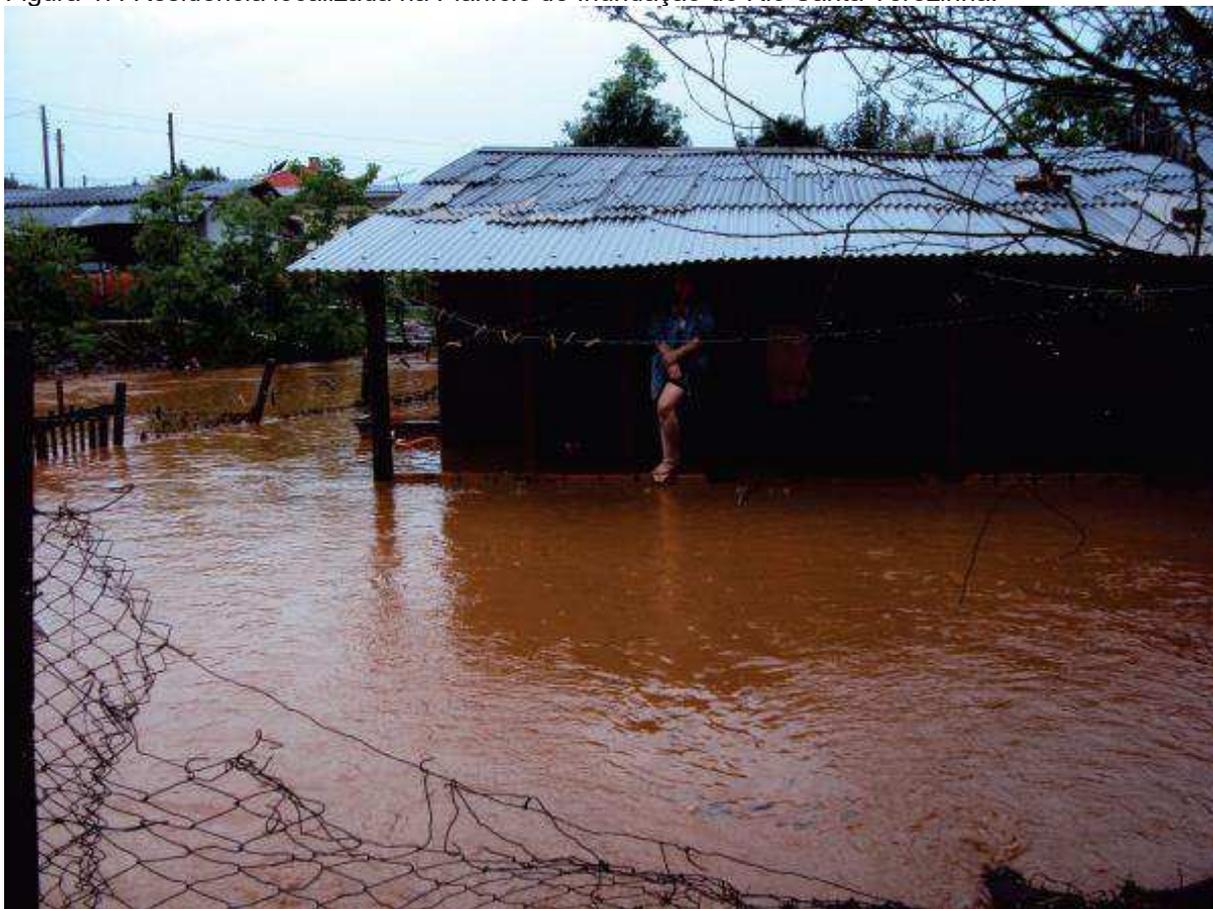
Figura 47: Residência localizada na Planície de Inundação do Rio Santa Terezinha.

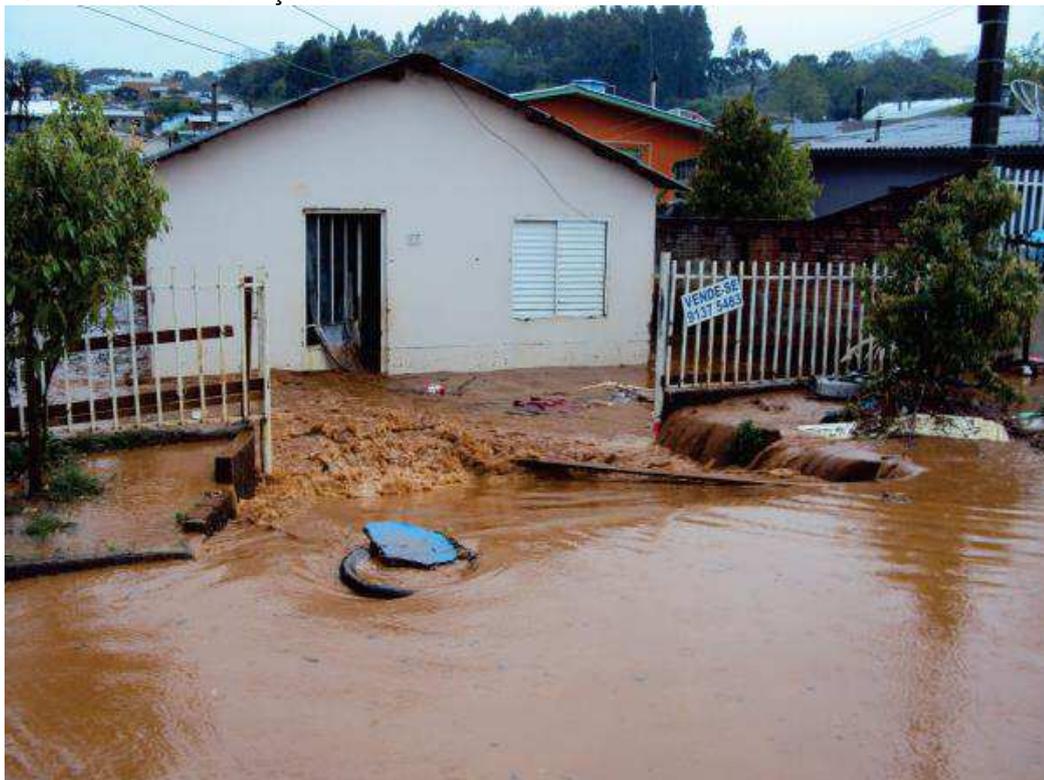
Figura 48: Planície de Inundação do Rio Santa Terezinha.

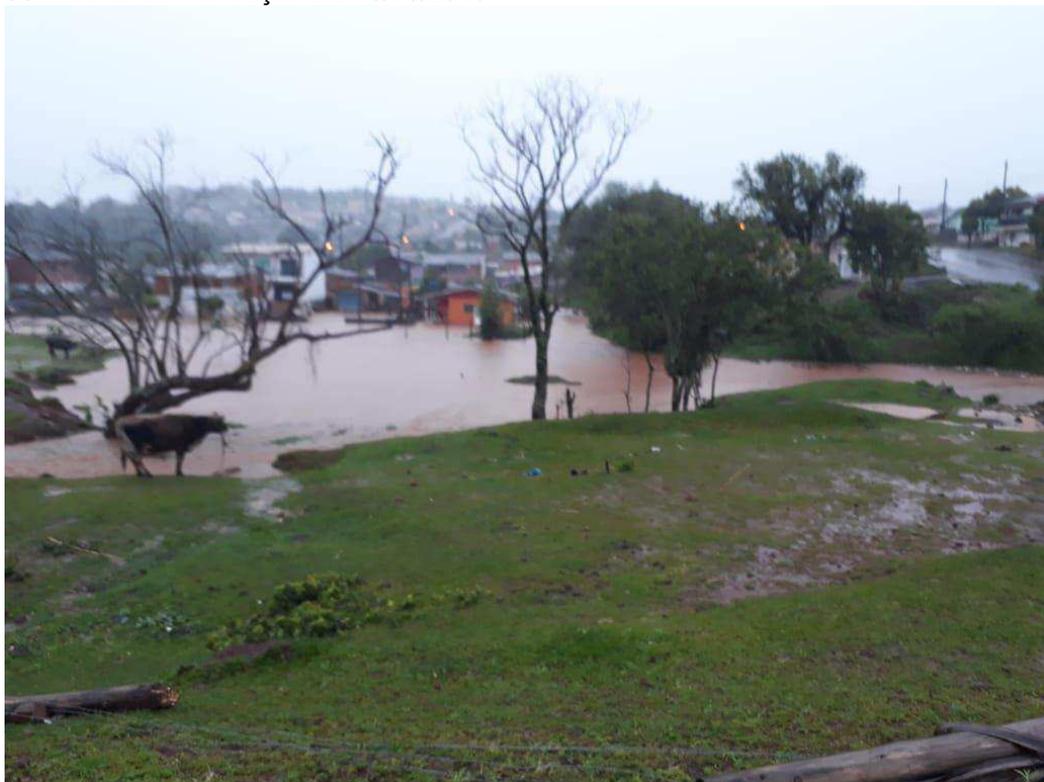
Figura 50: Evento de Inundação dia 18/10/2018

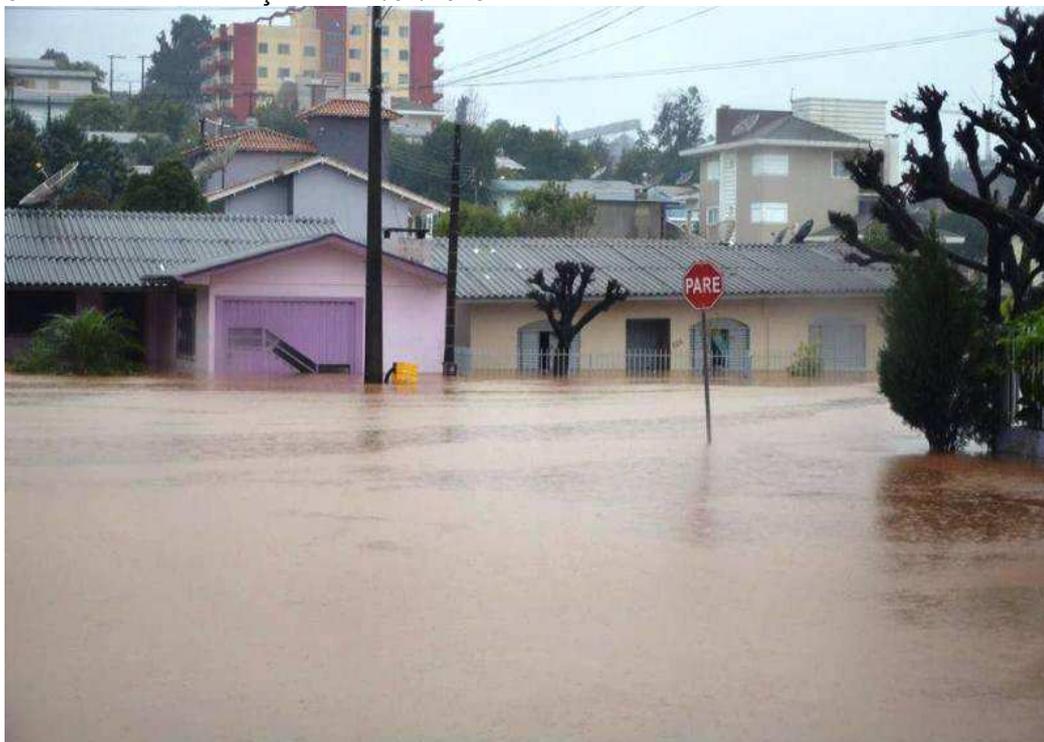
Figura 51: Evento de Inundação dia 14/07/2015

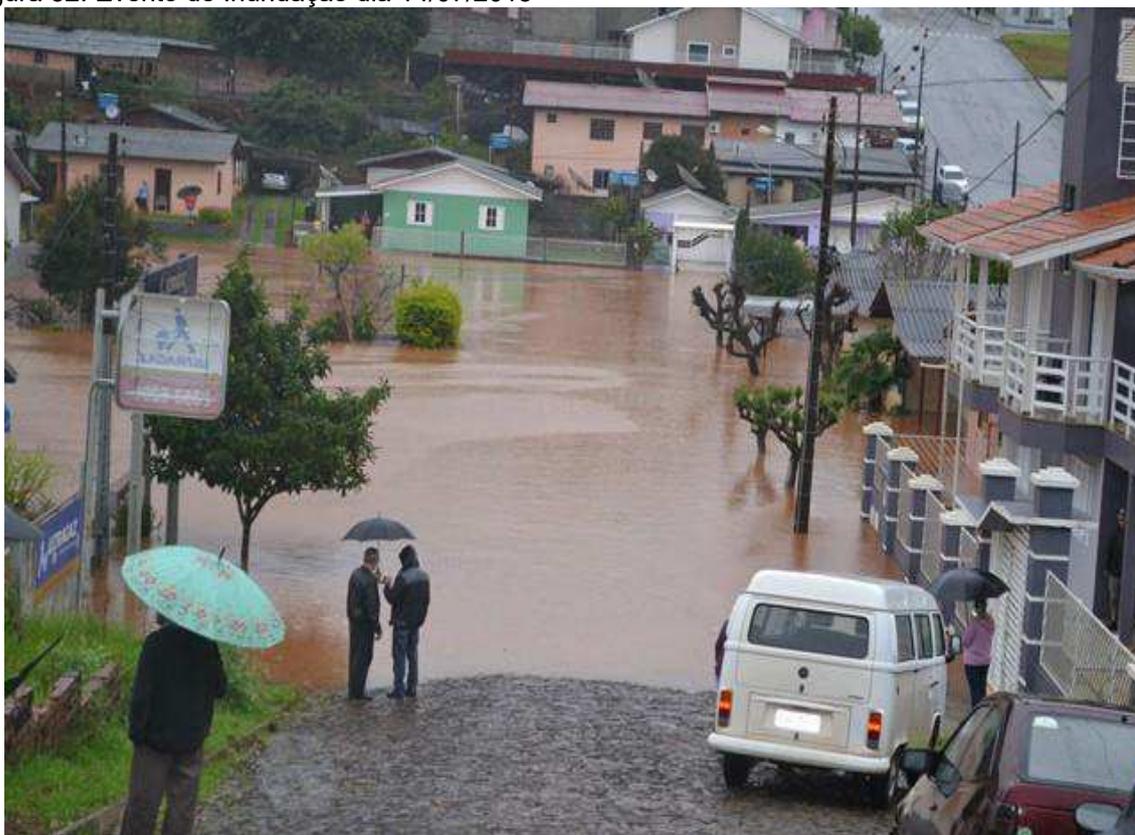
Figura 52: Evento de Inundação dia 14/07/2015

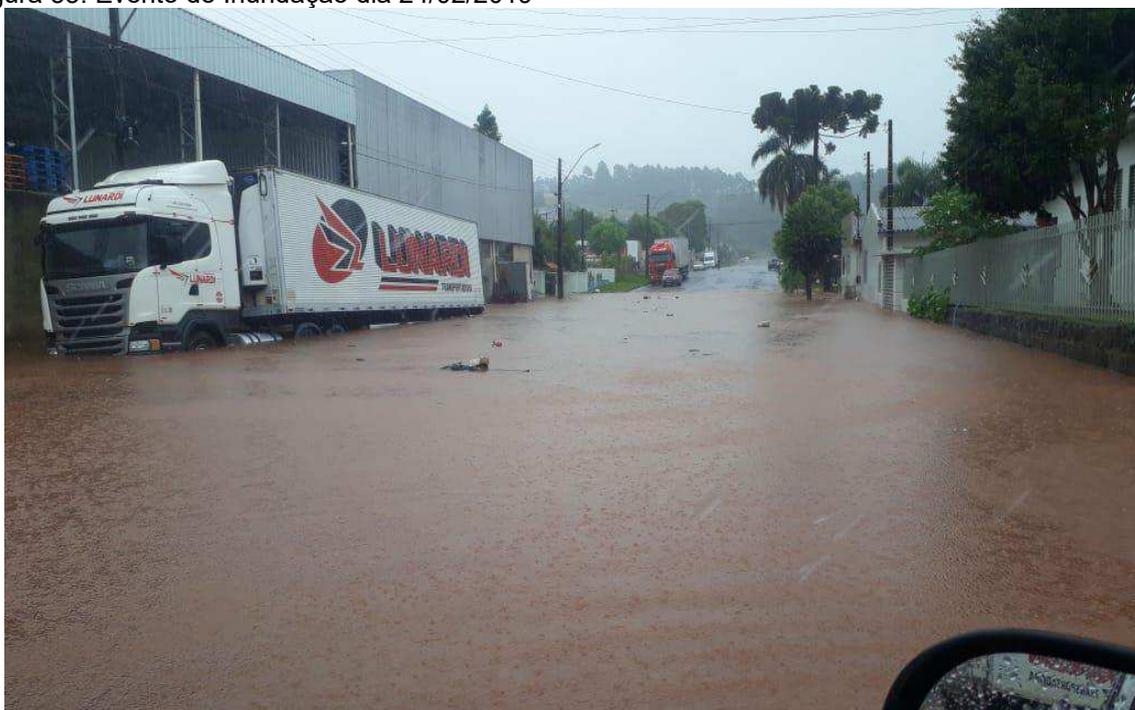
Figura 53: Evento de Inundação dia 24/02/2019

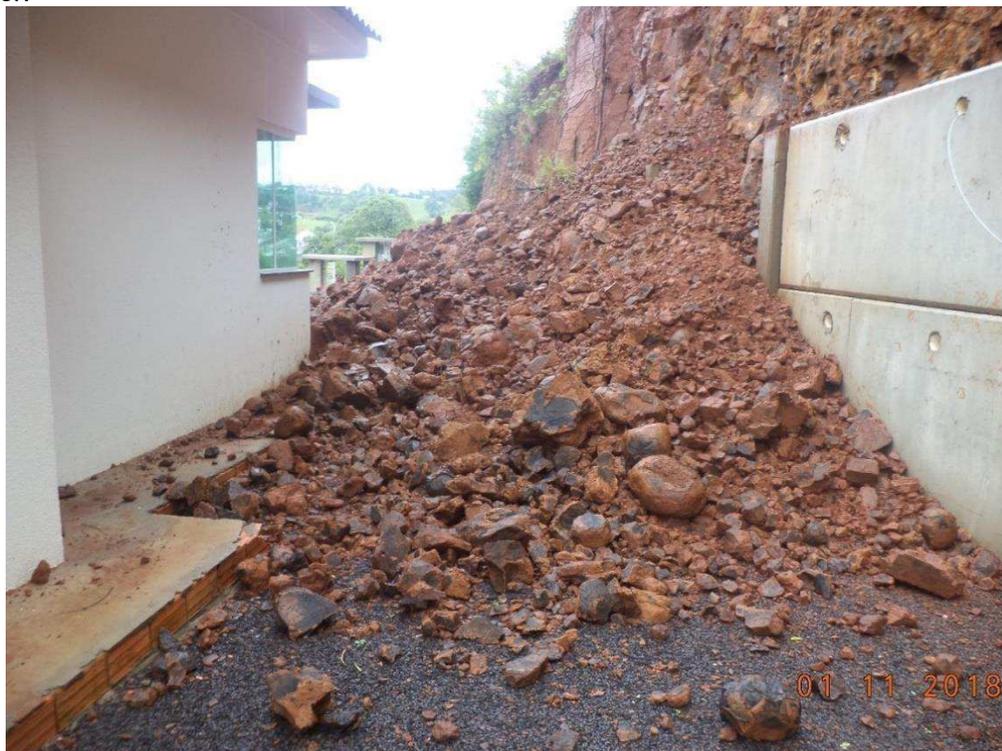
A área mapeada se encontra na Rua Valdir Knoner, no bairro Flor. Neste local, no mês de outubro de 2018, houve uma queda de blocos que atingiu a parte dos fundos de uma residência, ponto RG01 (Figura 58).

O talude em questão possui aproximadamente 6 metros de altura e é constituído por um cascalho bastante alterado e fraturado. No ponto do deslizamento, ele havia sido cortado, apresentando uma inclinação de 90°. Havia um muro de contenção, mas este era mal dimensionado e com drenagem mal instalada, que rompeu na porção próxima ao portão de entrada da casa (Figura 59). O material rochoso ocupou uma área de cerca de 50 m². A estrutura da casa não foi atingida e não houve feridos.

Figura 58: Queda de blocos ocorrida durante as chuvas de outubro de 2018, no ponto RG01, no bairro Flor.

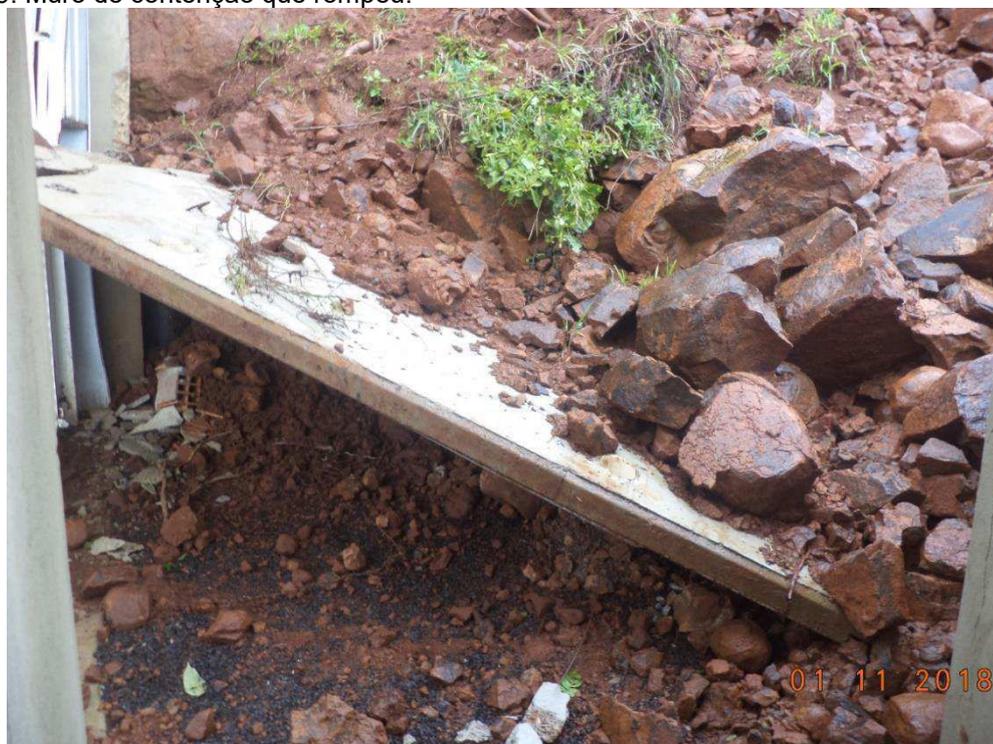
Figura 59: Muro de contenção que rompeu.

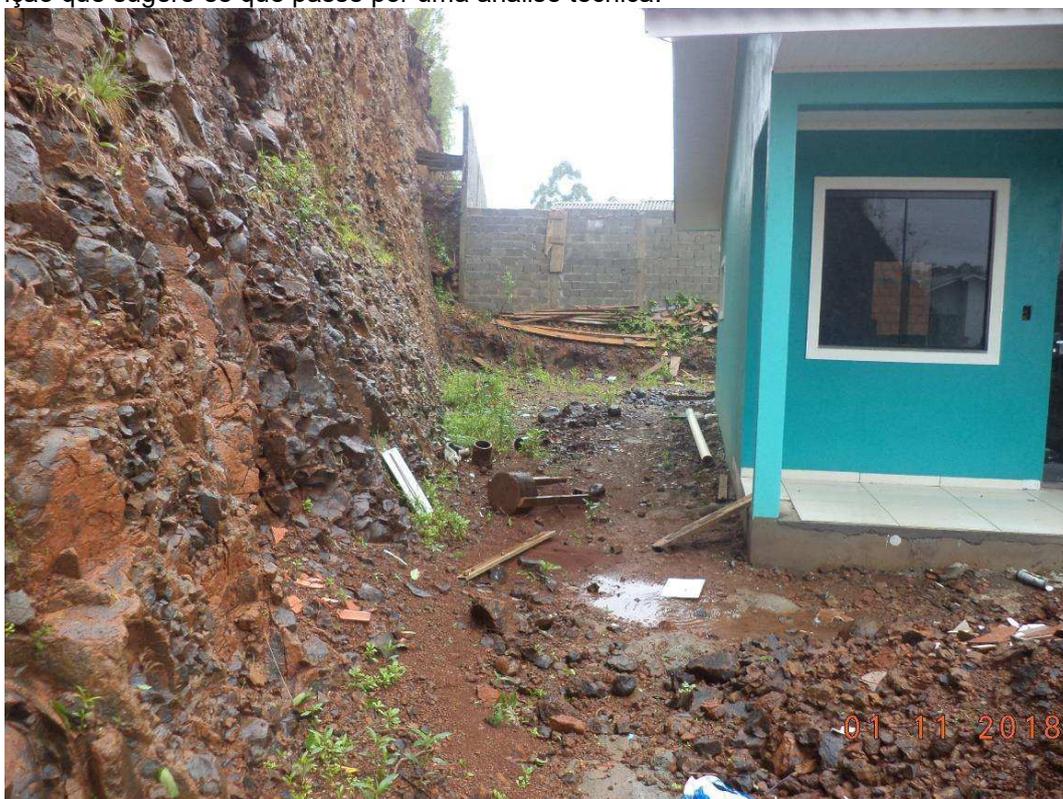
Figura 60: Casa localizada a aproximadamente 2,5 metros do corte. Ao fundo da imagem, o muro de contenção que sugere-se que passe por uma análise técnica.

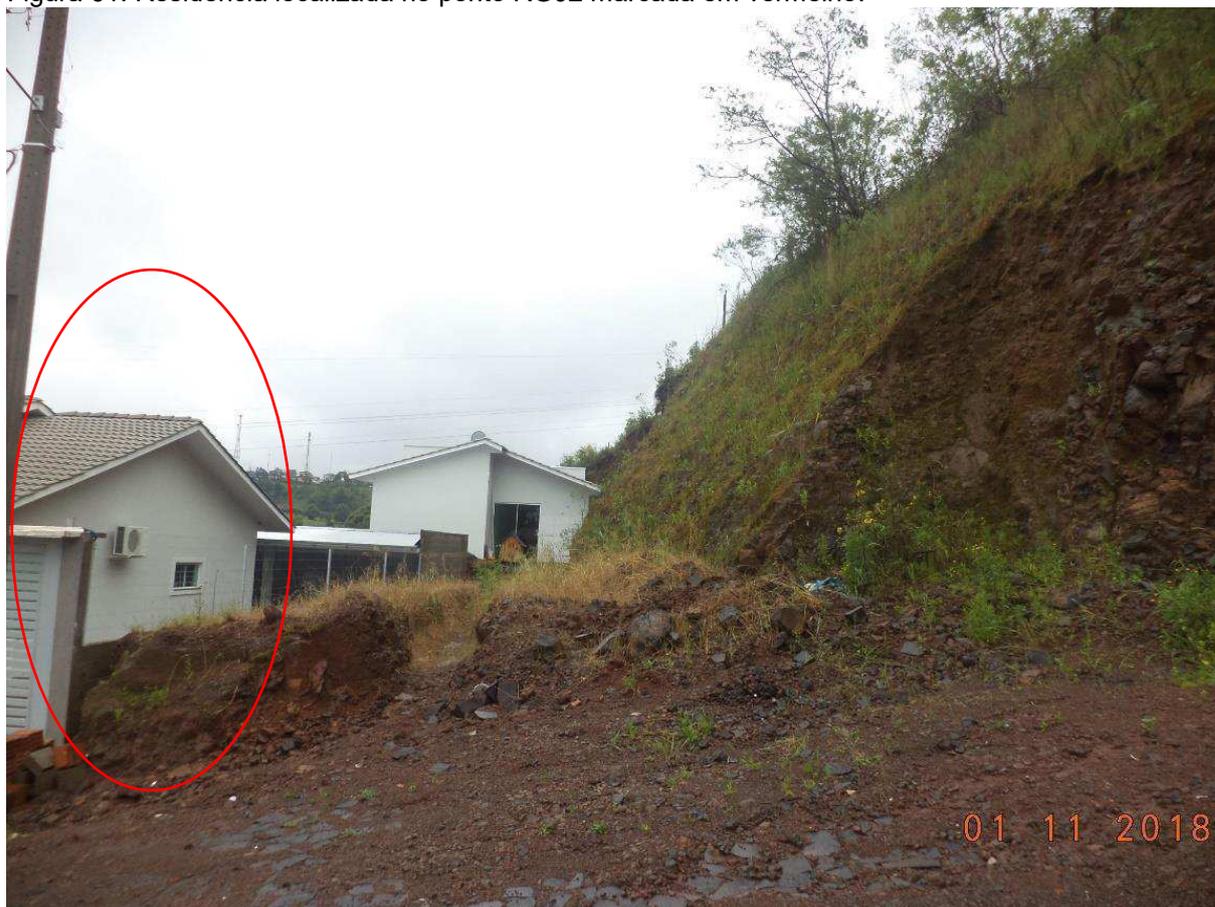
Existe uma terceira casa, no ponto RG02, que se encontra entre as duas citadas anteriormente. Porém, o risco aqui foi posto como médio pois, a encosta nesta porção não passou por cortes, apresentando uma inclinação mais suave, com aproximadamente 60° e a distância entre o talude e a casa é de cerca de 13 metros. Porém, caso estas condições se alterem, o grau de risco poderá ser afetado.

Figura 61: Residência localizada no ponto RG02 marcada em vermelho.

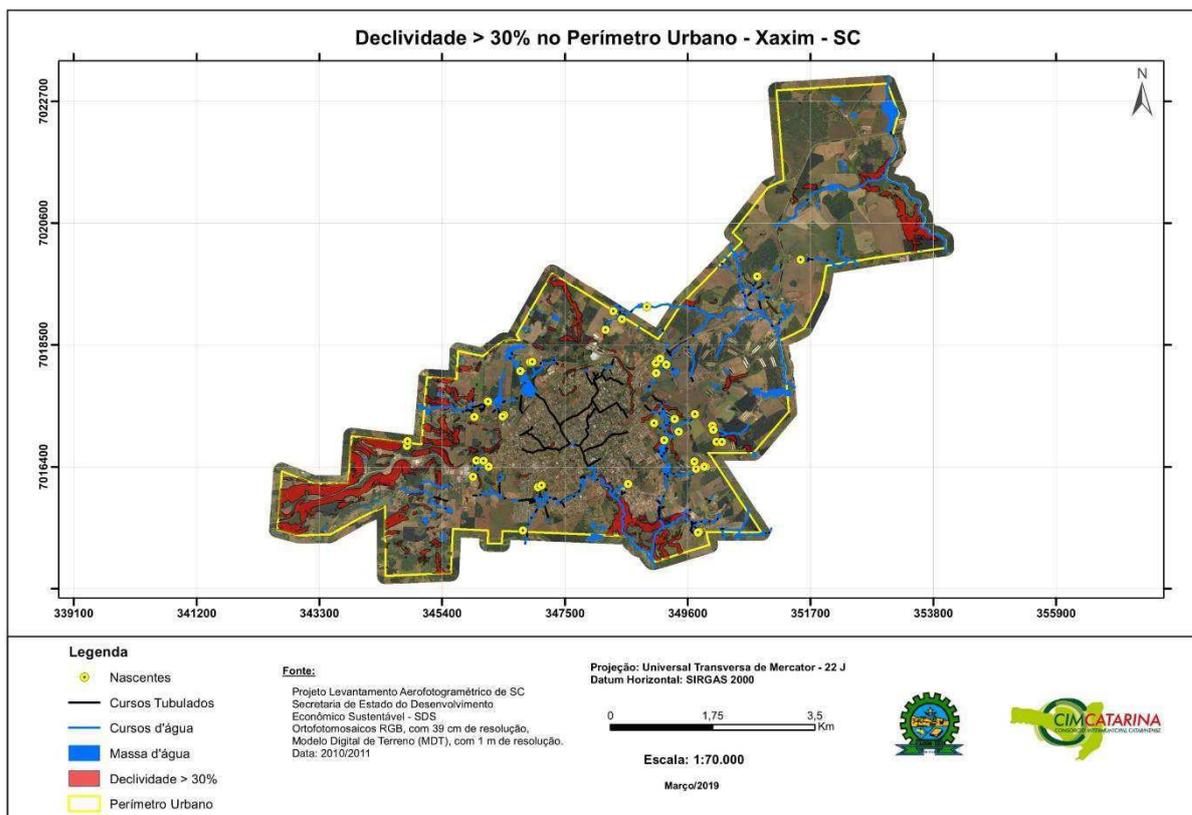
É importante salientar que todas as edificações estabelecidas próximas a encostas, a taludes de corte e sobre regiões com declividades acima de 30% estão em área de perigo, podendo sofrer impactos quando da ocorrência de algum movimento de massa. A Figura 62 (Apêndice 38) ilustra as áreas com mais de 30% de declividade no perímetro urbano do Município.

Figura 62: Áreas com declividade maior que 30% no perímetro urbano de Xaxim

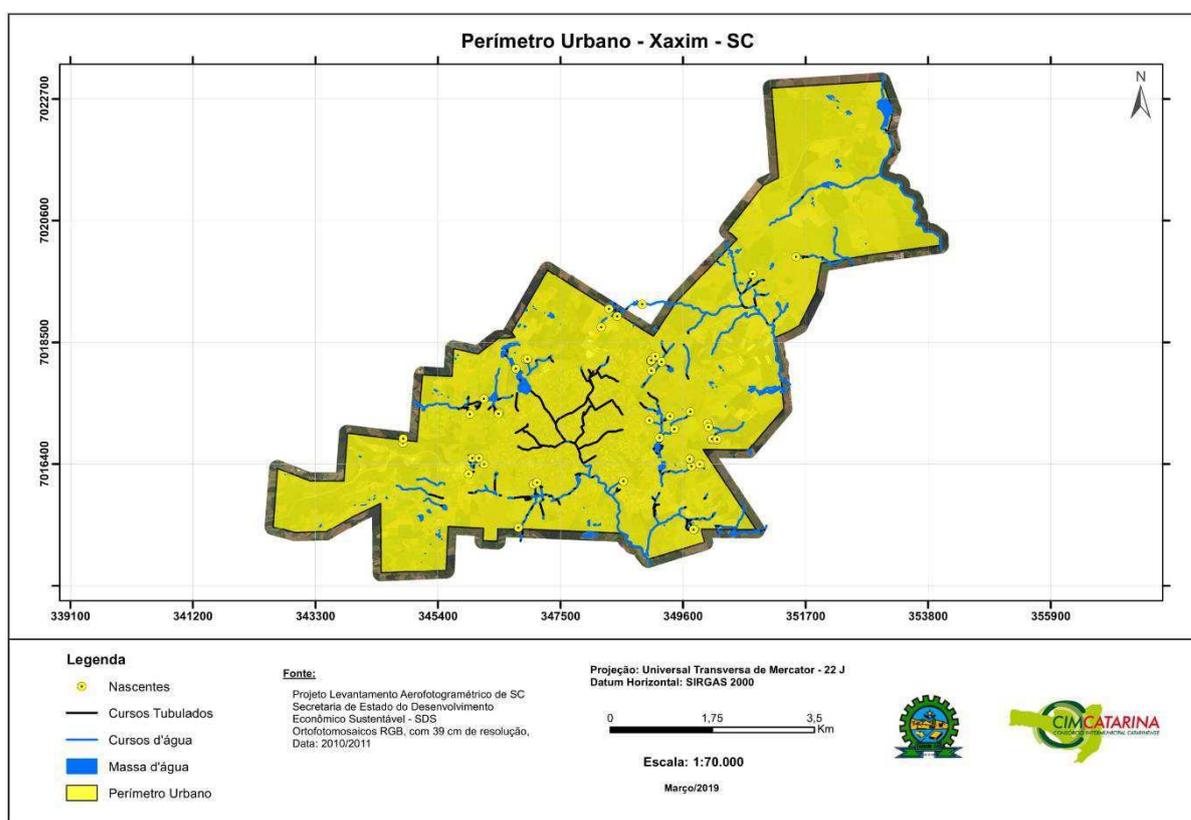
Figura 63: Representação gráfica da área de interesse.

O perímetro urbano de Xaxim apresenta atualmente uma área total de 34,49 km² (3.449,05 ha), com um perímetro de 41.657,48 m.

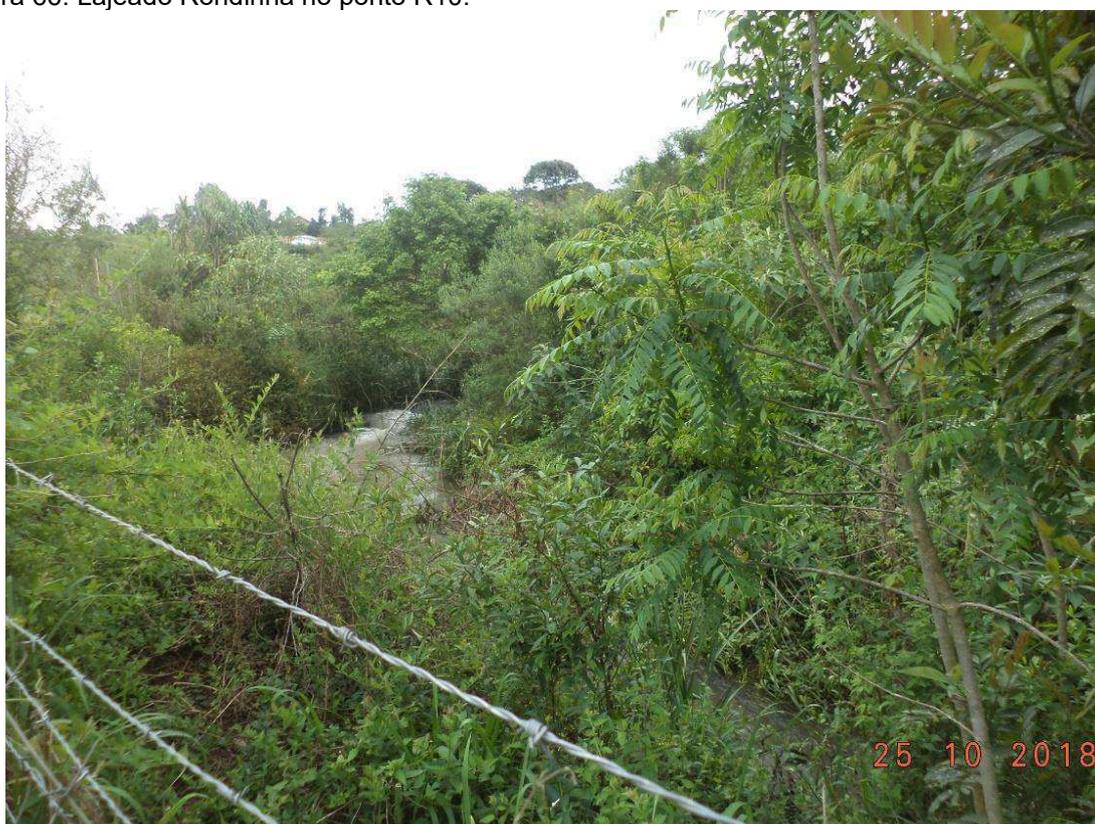
Figura 66: Lajeado Rondinha no ponto R10.

Na articulação B1 vê-se alguns açudes, inclusive o formado pelo represamento das águas do Lajeado Rondinha e trechos de drenagem não reambulados. Na Figura 66 vê-se o Lajeado Rondinha no ponto R10.

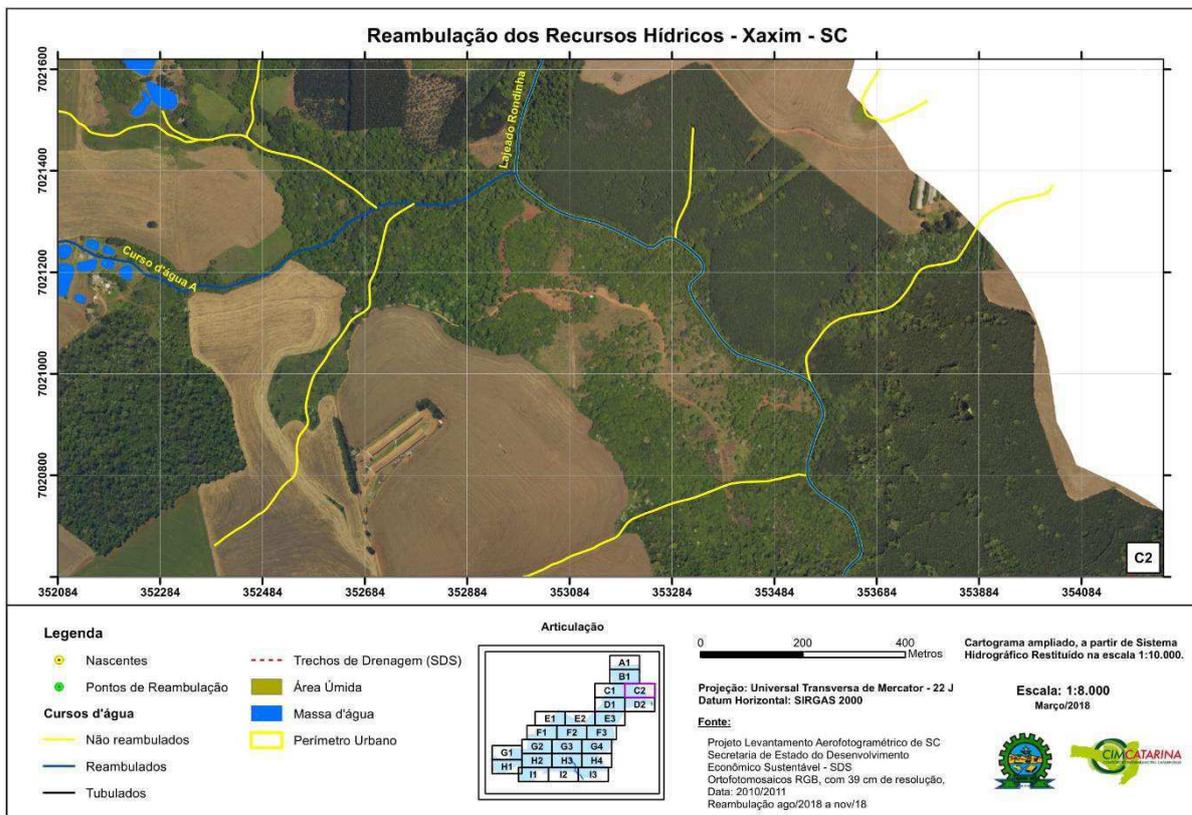
Na articulação C2 vê-se a continuação do curso d'água "A" e seu encontro com o Lajeado Rondinha. Este último só possui tubulação embaixo da Rodovia BR 282.

Também se vê alguns cursos que não foram reambulados e açudes.

Figura 68: Reambulação de cursos d'água na articulação C2.

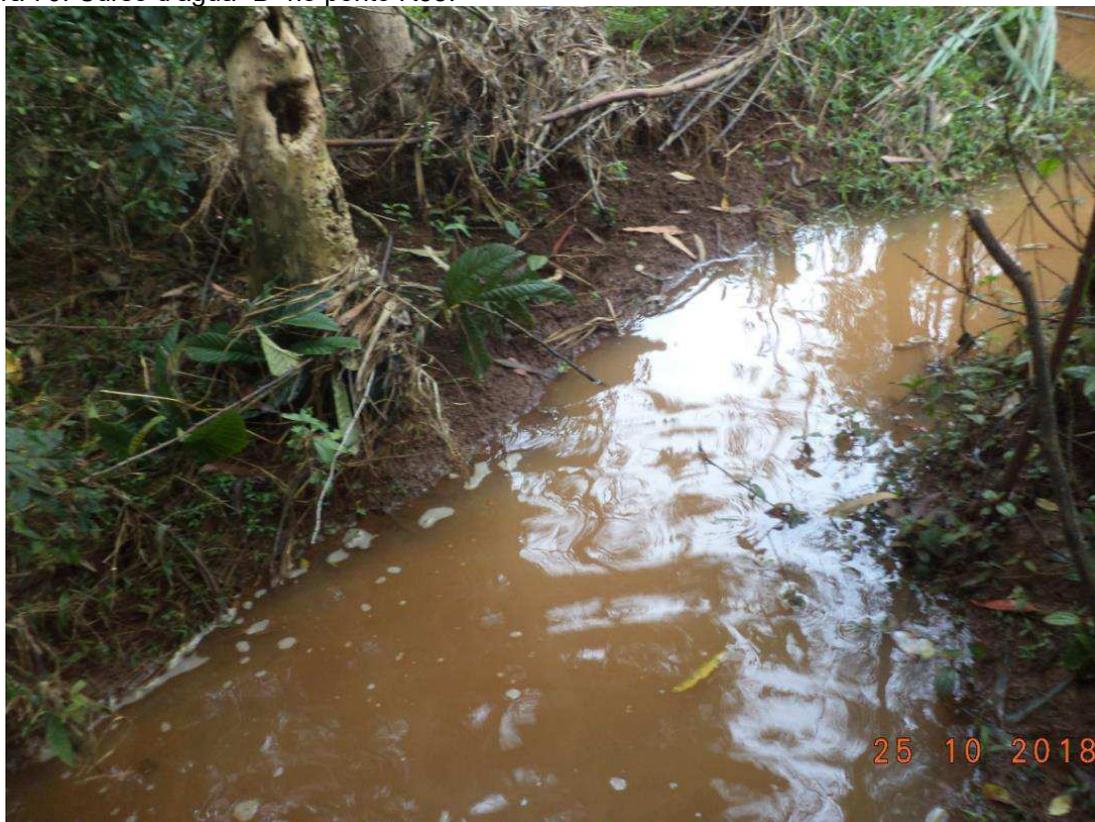
Figura 70: Curso d'água "B" no ponto R38.

O curso d'água "B" nasce próximo a uma área agrícola. Em seu trecho inicial ele sofreu retificação e canalização sob vias de acesso a residências. Na porção próxima ao final do perímetro urbano, suas águas são barradas, formando um açude e logo em seguida desaguam dentro de uma área úmida. Depois, voltam a seguir naturalmente na forma de um rio (Figura 70).

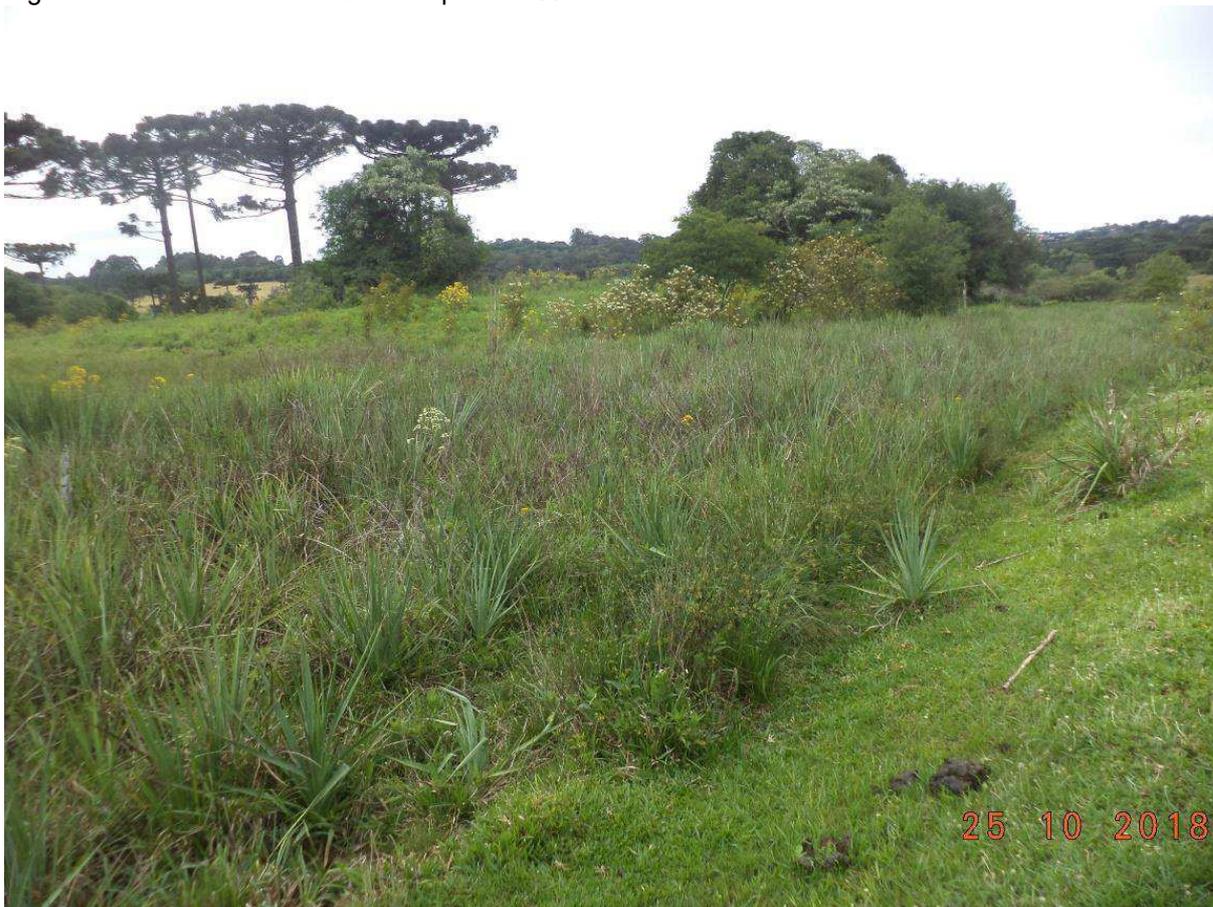
Figura 71: Área úmida localizada no ponto R39.

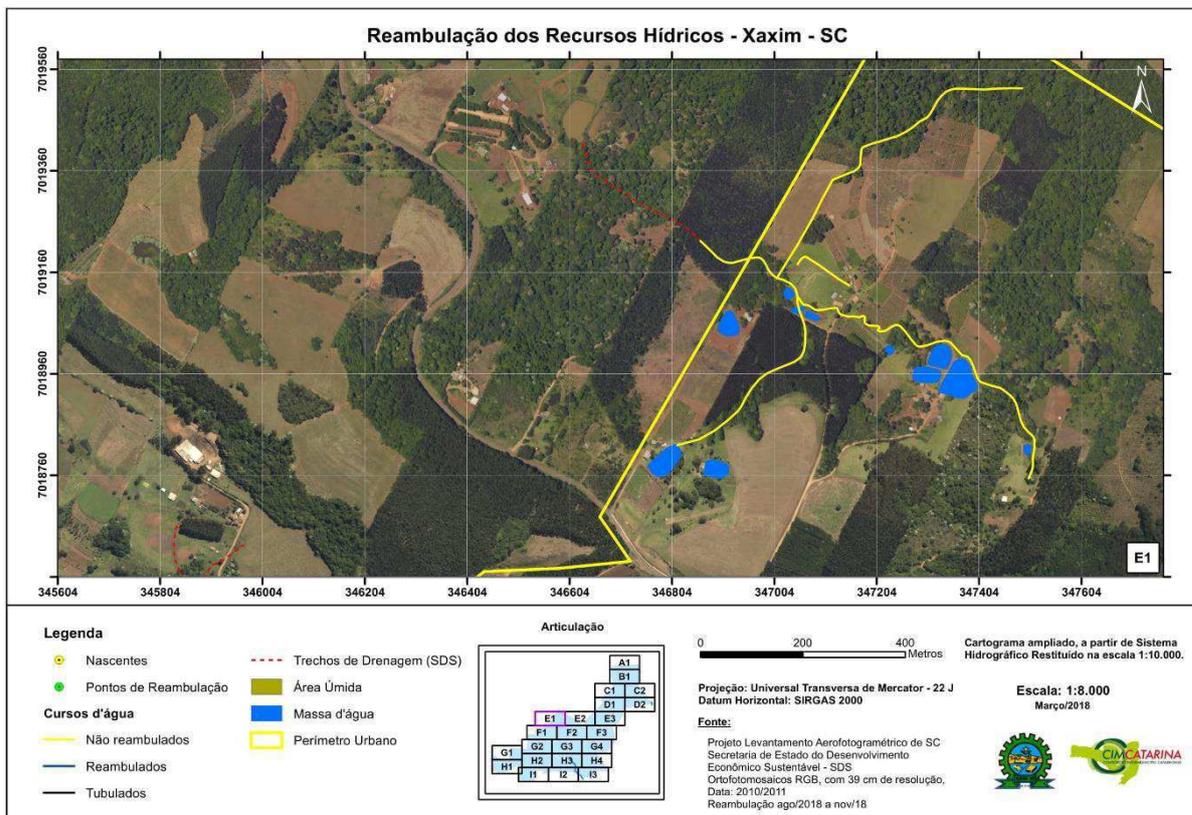
Na articulação E1 exibe-se some cursos d'água e açudes que não foram reambulados na etapa de campo.

Figura 73: Reambulação de cursos d'água na articulação E1.

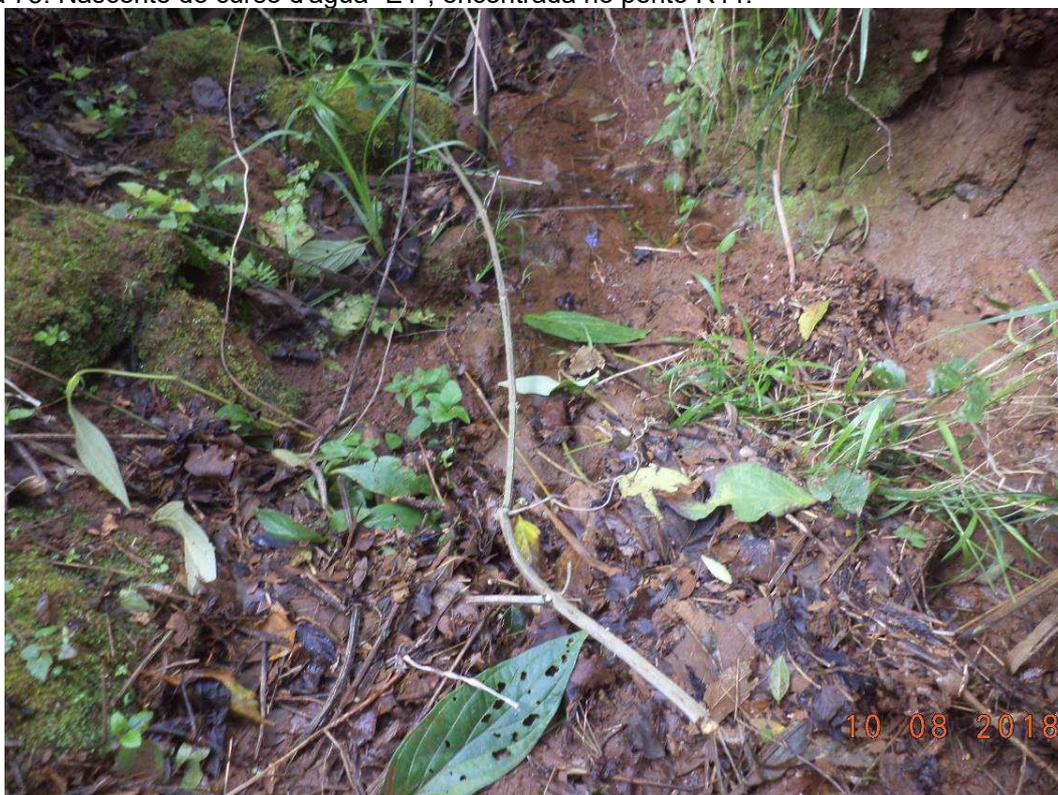
A nascente do curso d'água “E” encontra-se em uma área arborizada próxima a rua João Dedonatti, no loteamento Sol Nascente I e II. Ele segue a céu aberto, passa por uma área úmida e encontra as águas dos seus afluentes: cursos d'água “E1” e “E2”. A nascente do curso d'água “E1” pode ser vista na Figura 75. O curso d'água “E2” se inicia em um açude.

Figura 75: Nascente do curso d'água "E1", encontrada no ponto R44.

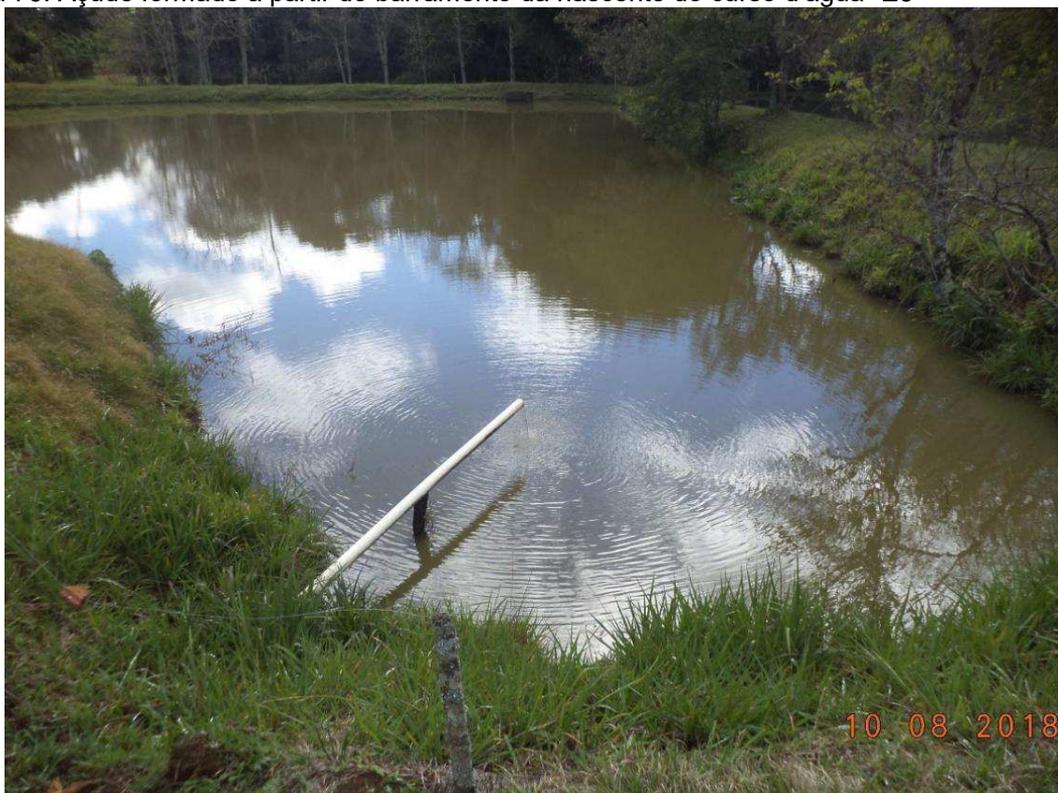
Figura 76: Açude formado a partir do barramento da nascente do curso d'água "E3"

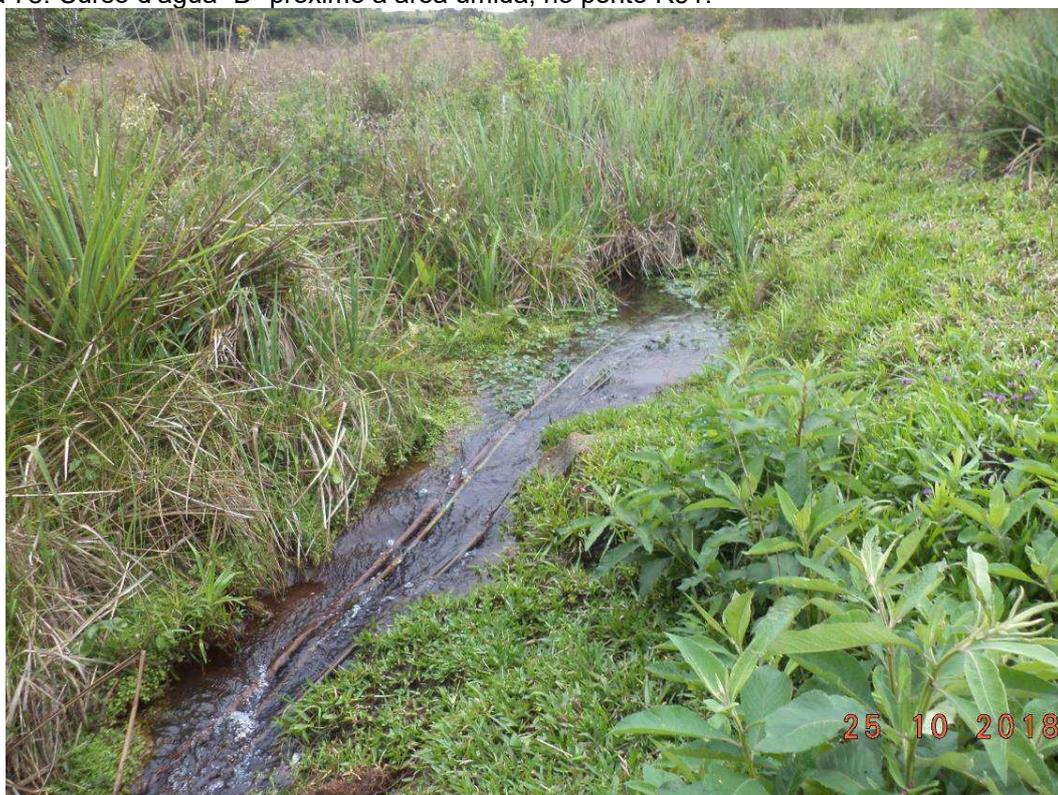
O curso d'água "D" (Figura 78), "D1", "F" e "F1" nascem em áreas úmidas

Figura 78: Curso d'água "D" próximo a área úmida, no ponto R51.

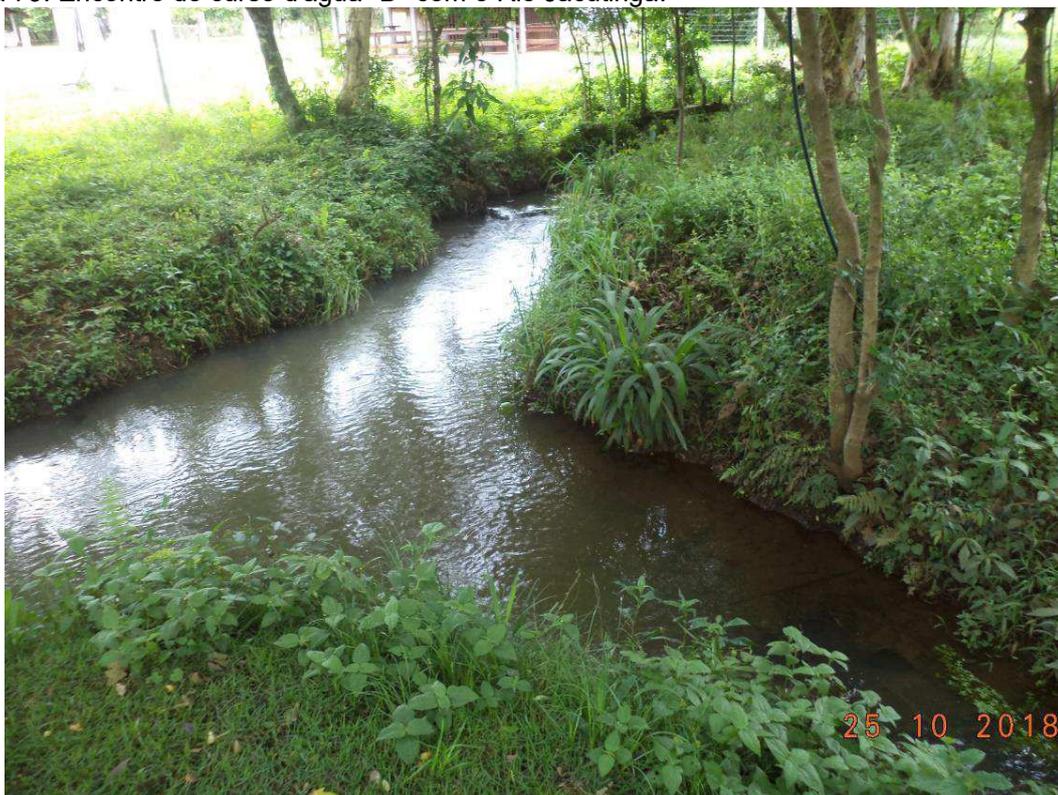
A Figura 79 ilustra o encontro do curso d'água "D" com o Rio Jacutinga.

Figura 79: Encontro do curso d'água "D" com o Rio Jacutinga.

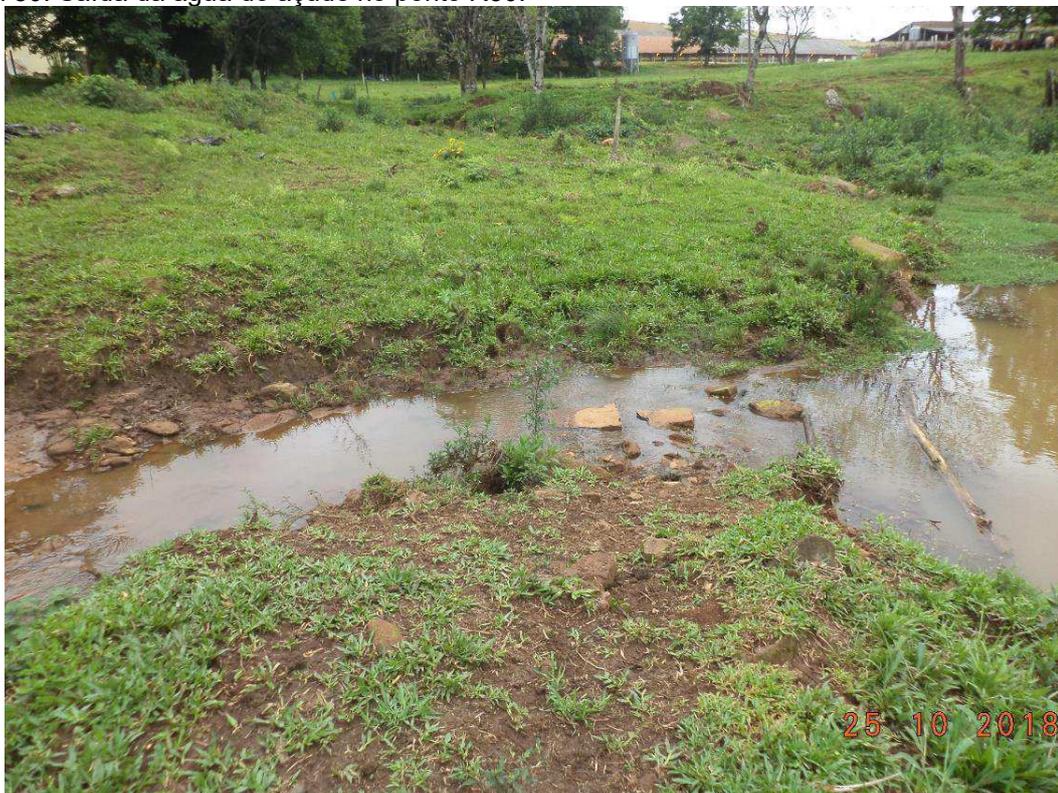
O curso d'água "H" nasce a partir de 2 açudes (Figura 80).

Figura 80: Saída da água do açude no ponto R30.
