DIAGNÓSTICO SOCIOAMBIENTAL

Xaxim Parte 02

Xaxim – Santa Catarina
Parte 2

Xaxim- Santa Catarina
Abril
2019

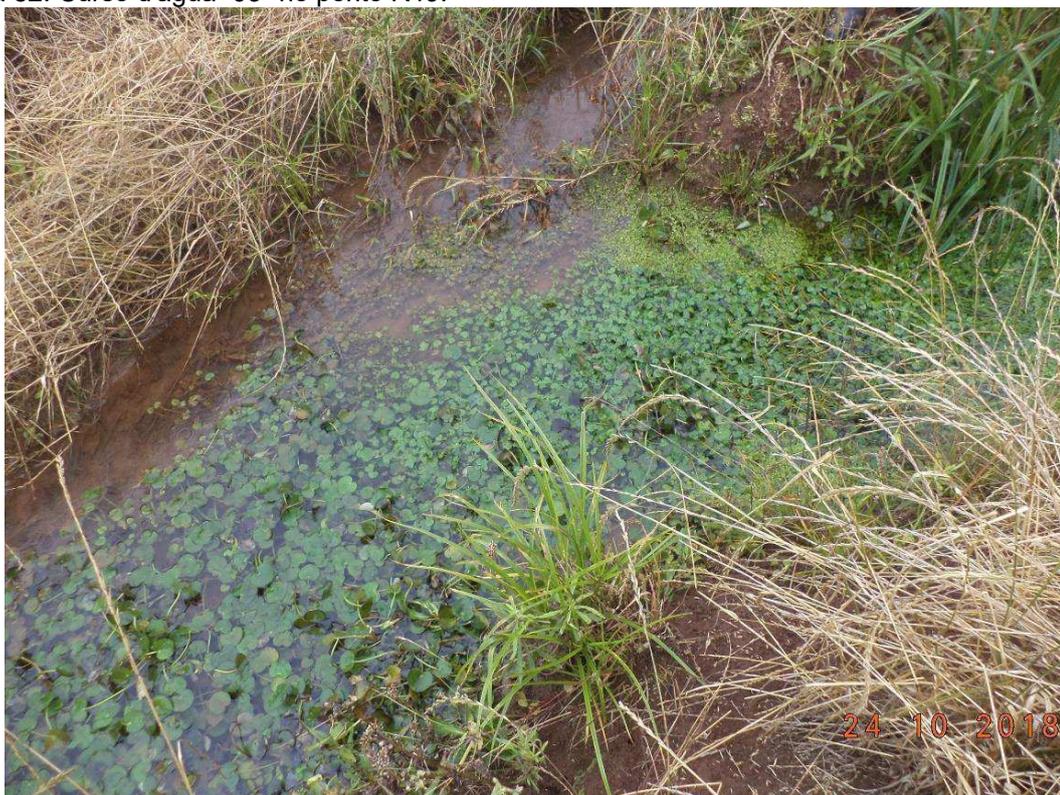
O curso d'água "J" nasce a partir de um açude. Segue a céu aberto na maior parte do seu trajeto, tubulando-se apenas sob uma via de acesso. Ele recebe contribuição das águas do curso d'água "J3" (Figura 82). Após este encontro, ele deságua em uma área úmida. Essa área sofreu um barramento, sendo formado ali um grande açude, usado pela empresa Aurora (Figura 83).

Figura 82: Curso d'água "J3" no ponto R49.

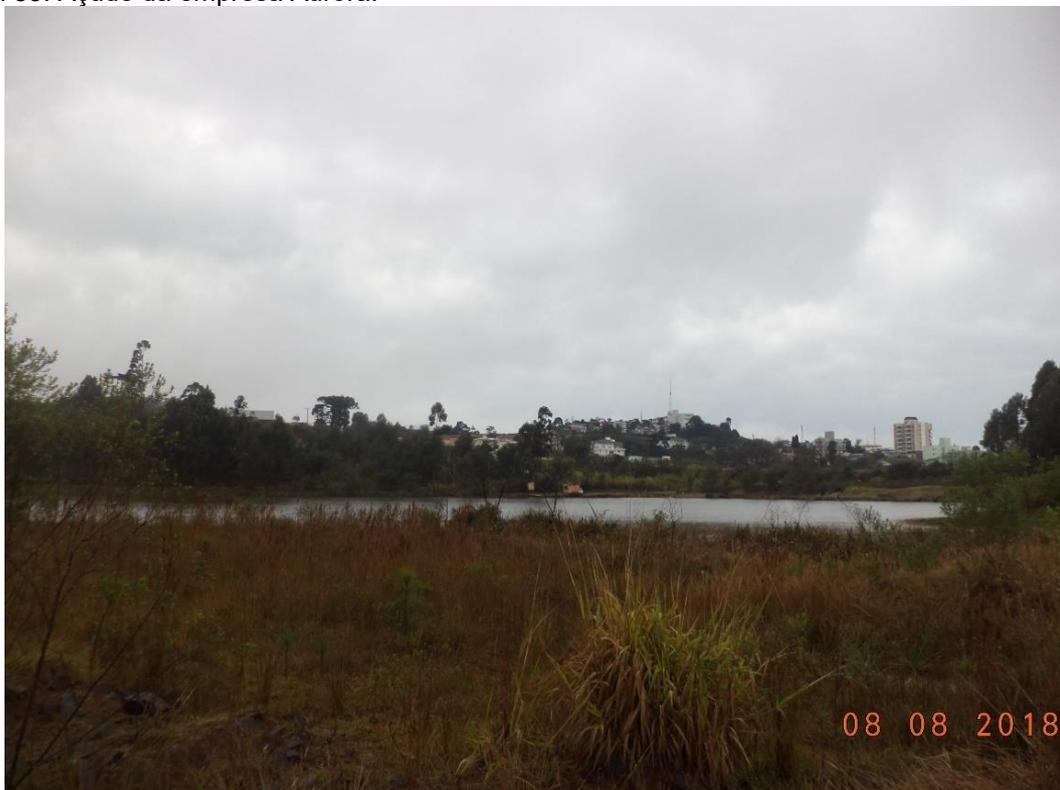
Figura 83: Açude da empresa Aurora.

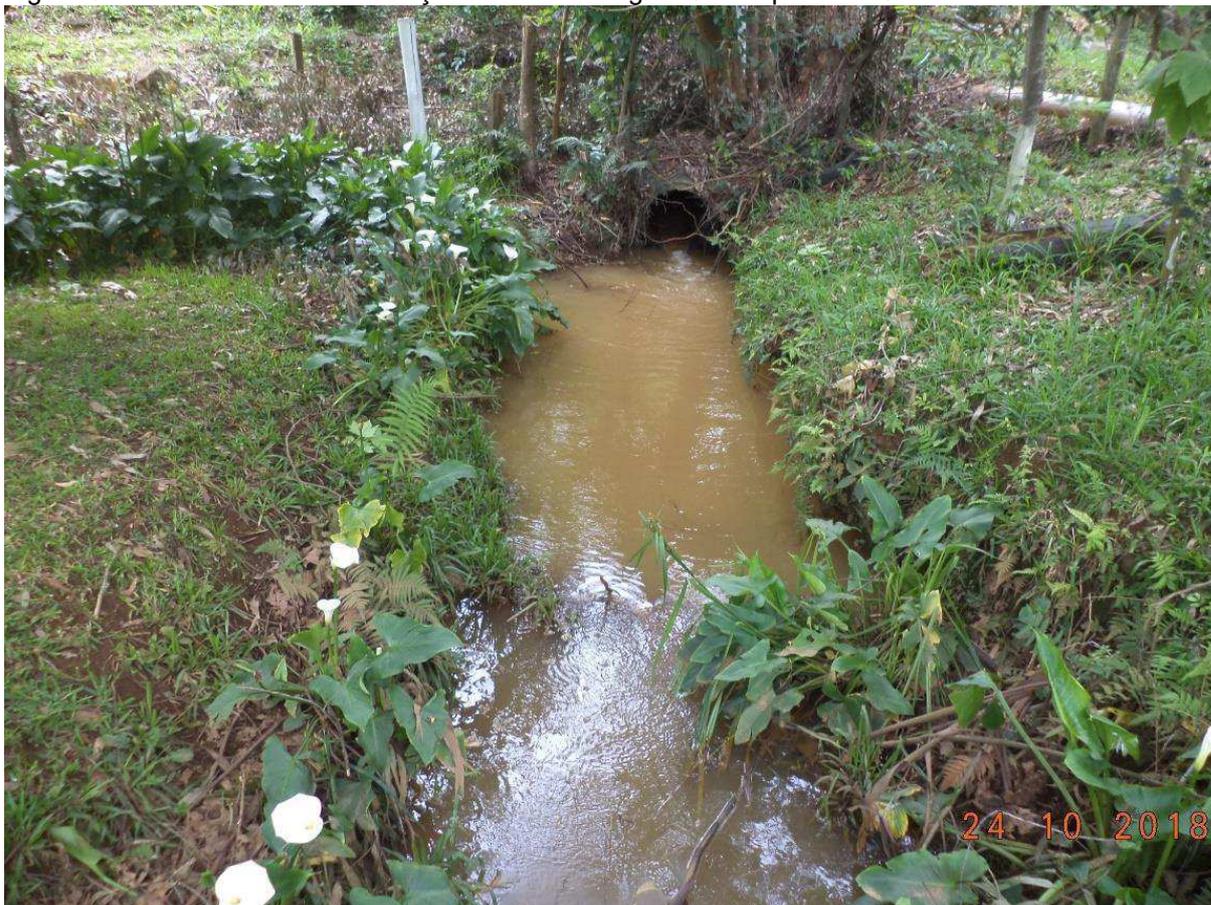
Figura 84: Final de uma das tubulações do curso d'água "J4" no ponto R48.

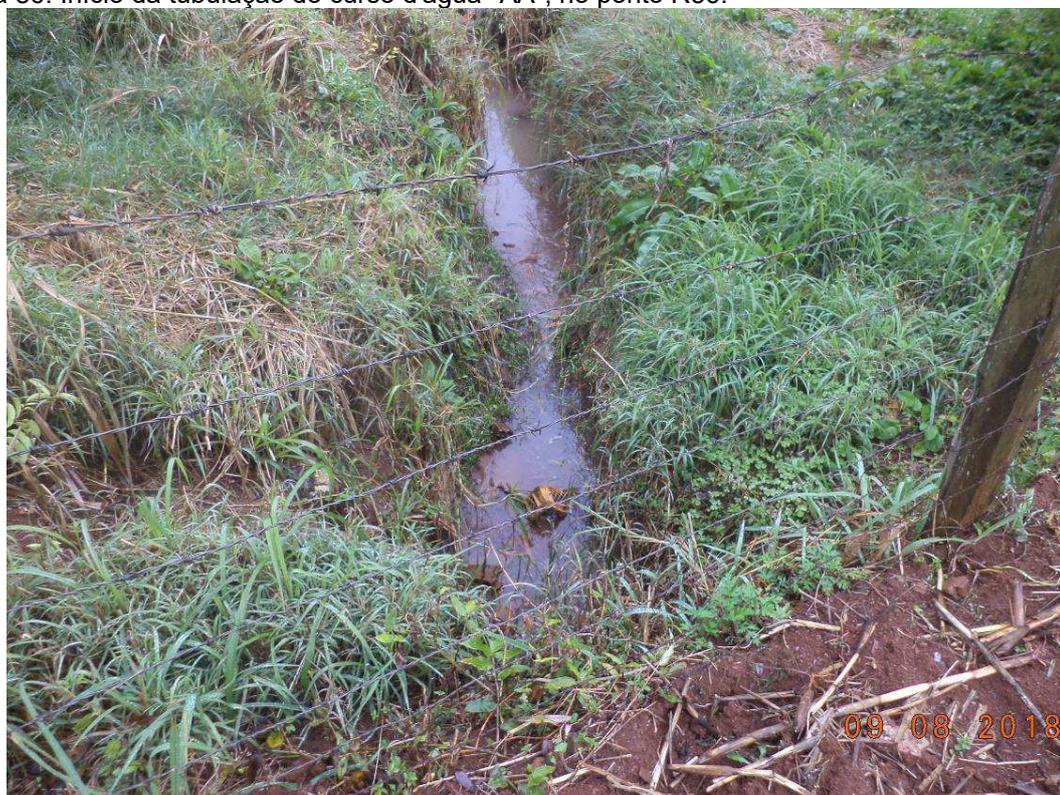
O ponto R36 (Figura 86) ilustra o início da tubulação do curso d'água "AA", que nasce em um açude.

Figura 86: Início da tubulação do curso d'água "AA", no ponto R36.

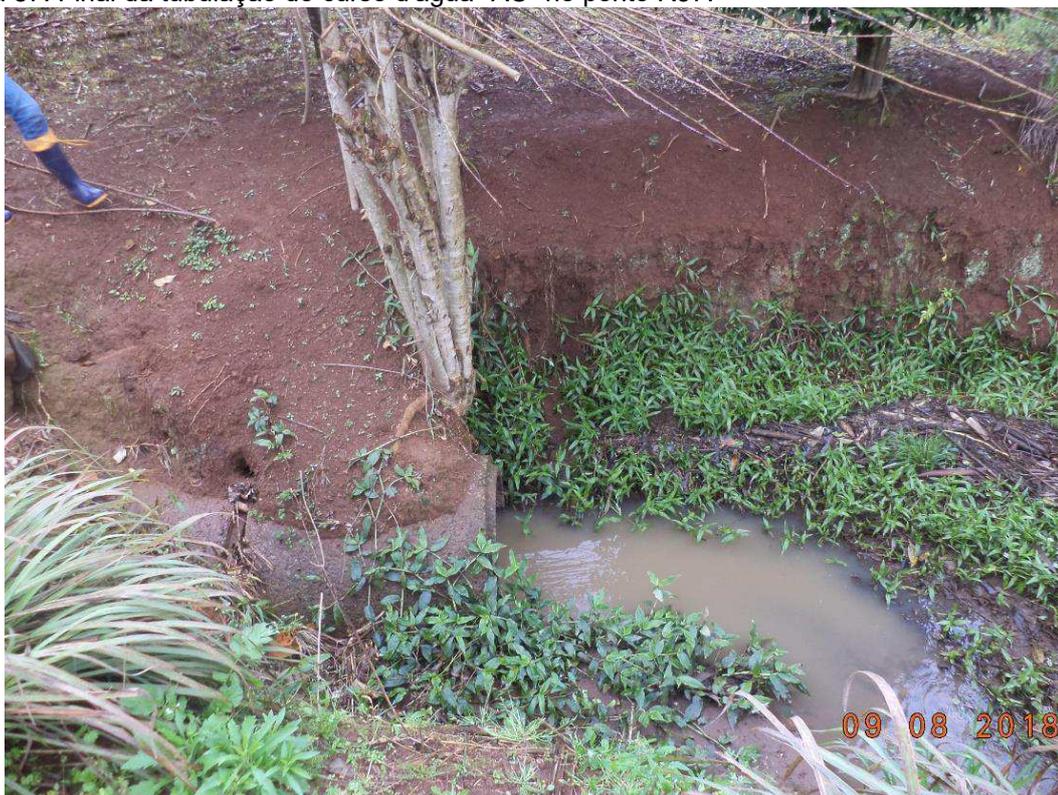
O curso d'água "AC" possui apenas um trecho correndo a céu aberto, localizado entre as ruas Máximo Savaris e a dos Andradas (Figura 87).

Figura 87: Final da tubulação do curso d'água "AC" no ponto R37.

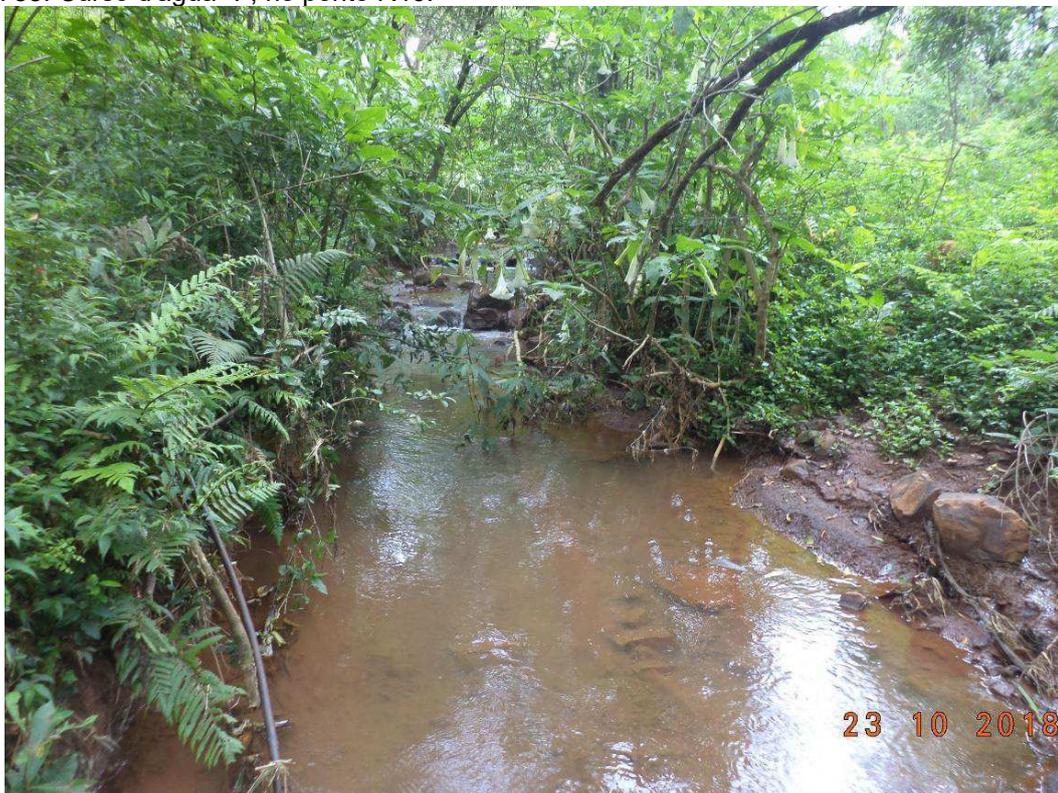
O curso d'água "I" se inicia em um açude na rua Luigi Avelino Vicenzi. Ele segue a céu aberto às margens da rua Mário Ferrazzo, tubulando-se apenas embaixo de vias de acesso. A Figura 88 exhibe este curso no ponto R46.

Figura 88: Curso d'água "I", no ponto R46.

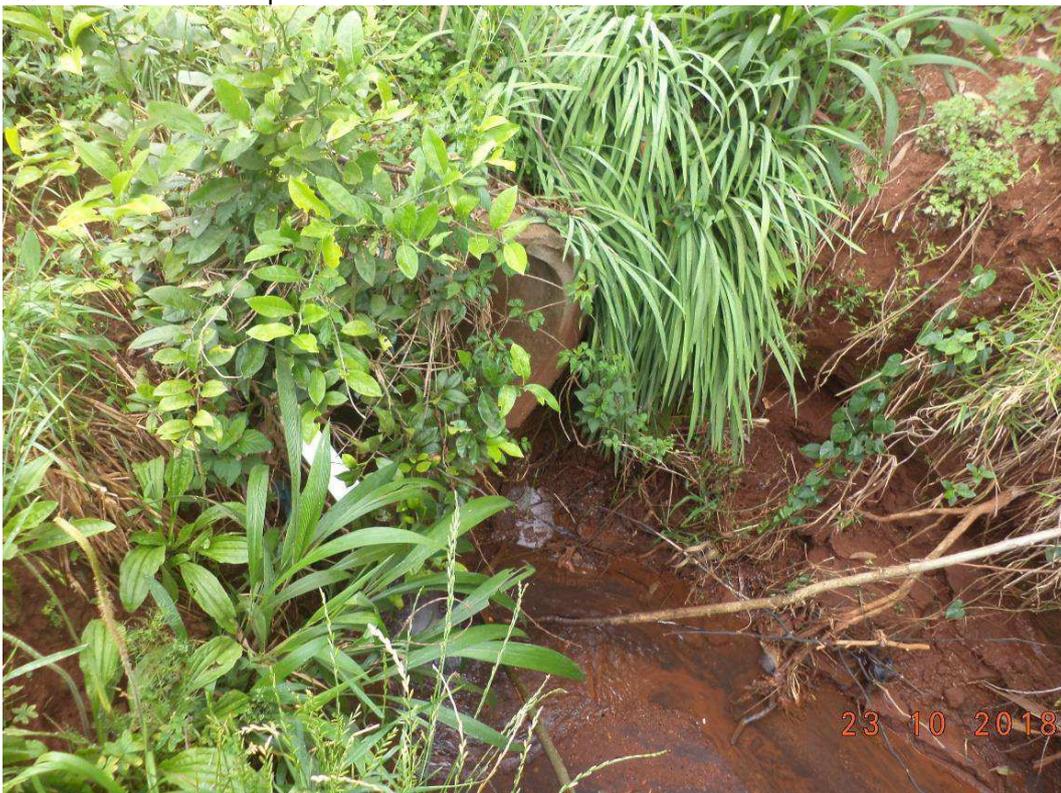
A nascente do curso d'água "I11" não foi encontrada. Este curso se inicia no final de uma tubulação às margens da rua Rio Grande, no bairro Chagas (Figura 90). Ele segue a céu aberto por todo trajeto, desembocando numa grande área úmida.

Figura 90: Saída do tubo no ponto R15.

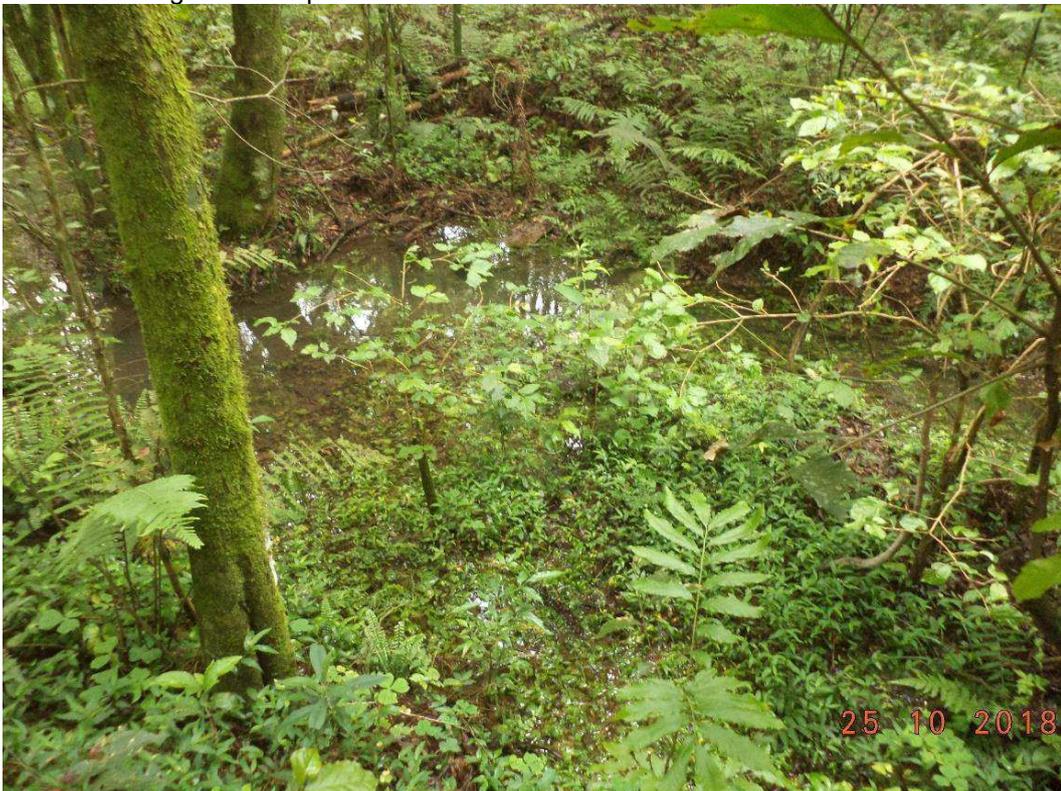
Na Figura 91 vê-se o curso d'água "G", no ponto R16. Este rio corre em seu leito natural até desembocar no Rio Jacutinga.

Figura 91: Curso d'água "G" no ponto R16.

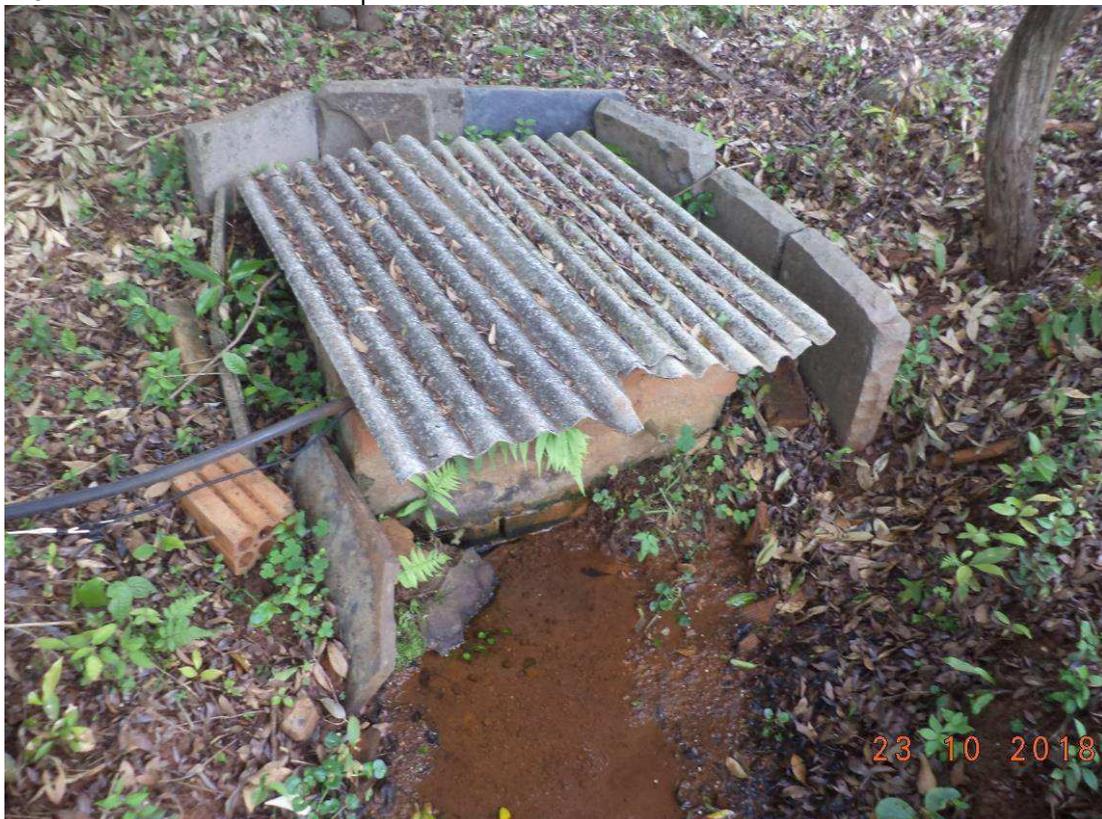
A nascente do curso d'água “K” nasce próxima a uns açudes (Figura 94). Segue livre por cerca de 20 m quando passa a ser tubulado por aproximadamente 40 metros. Após esta etapa confinada, volta a correr em seu leito e recebe a contribuição de uma pequena área úmida; das águas providas de um açude, que forma o curso d'água “K2” e do curso d'água “K3”. Mais adiante, este curso deságua em um grande açude, que além de receber as águas deste rio, recebe também as águas dos cursos d'água “K5”, “L” e do rio Limeira.

Figura 94: Nascente localizada no ponto R47.

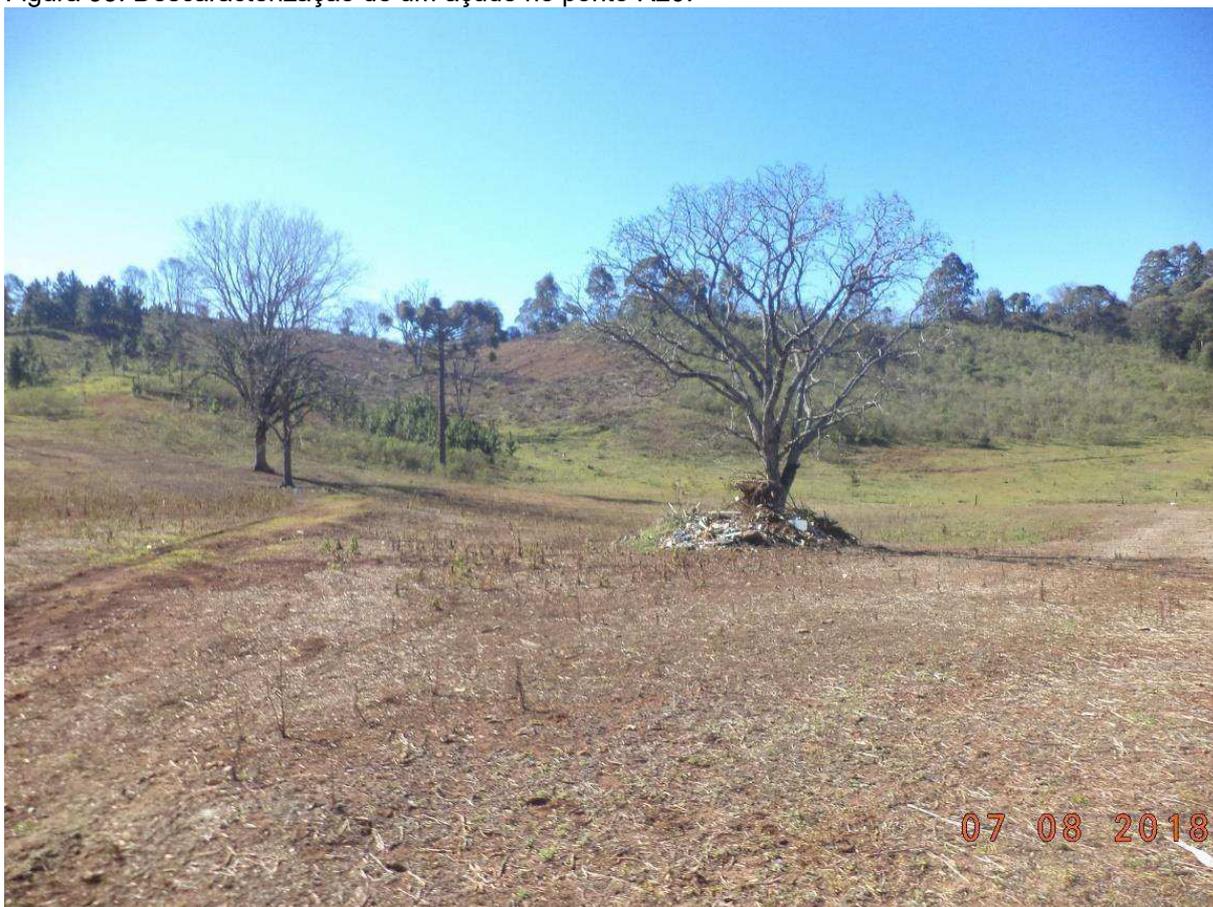
No ponto R20 foi descaracterizado um açude (Figura 95).

Figura 95: Descaracterização de um açude no ponto R20.

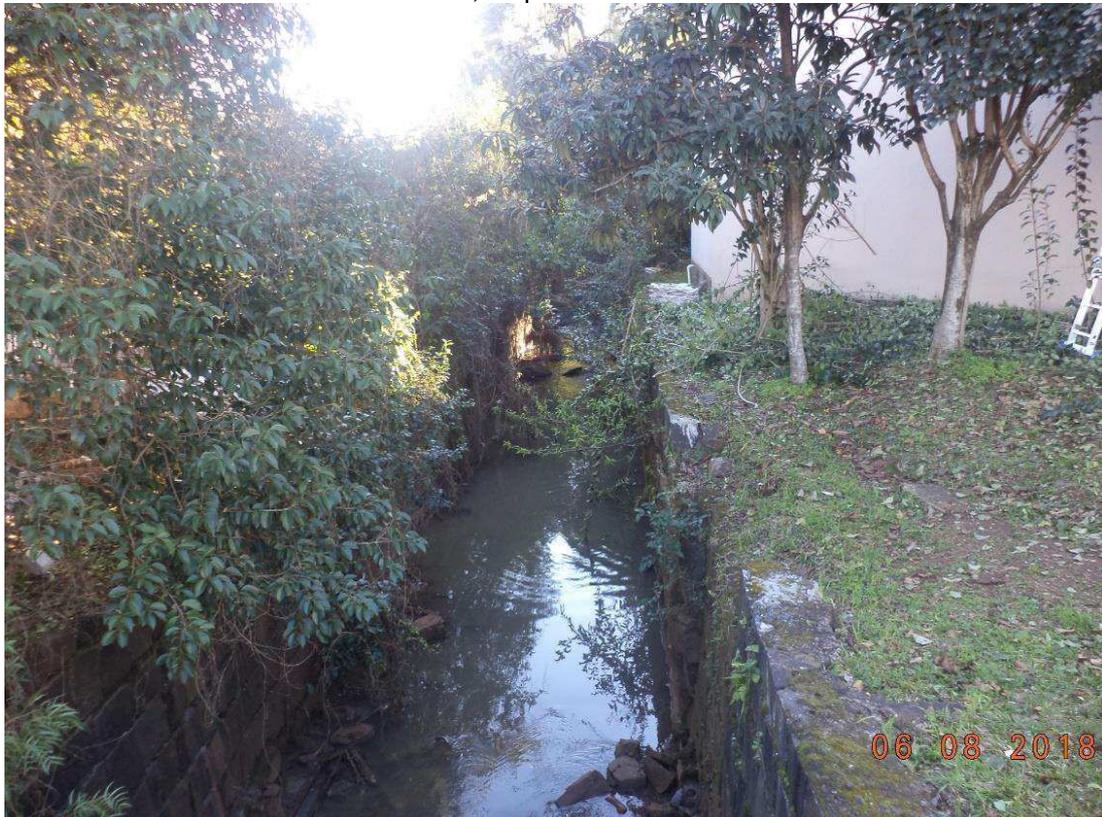
Grande parte dos rios presentes na área central do município estão tubulados. Na articulação G3, somente um trecho do Rio Xaxim corre em seu leito natural, próximo à rua Cândido Teston, como pode ser visto na Figura 97.

Figura 97: Trecho do rio Xaxim a céu aberto, no ponto R14.

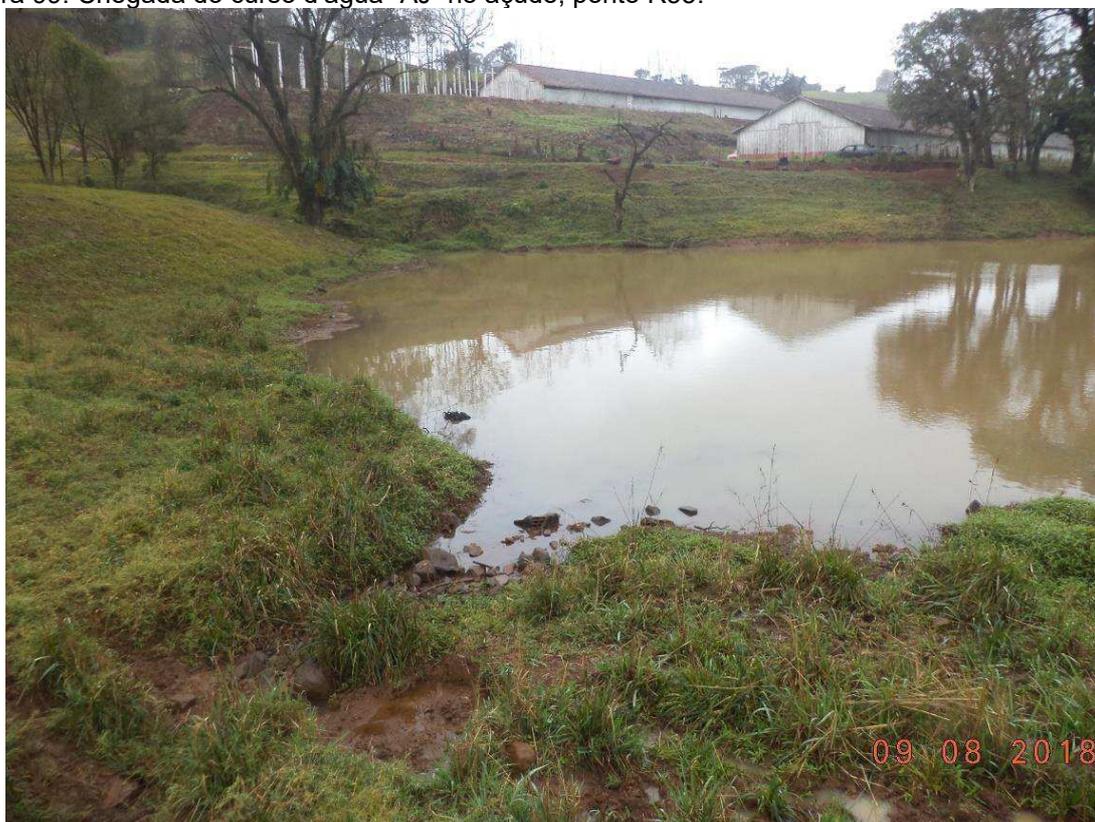
Não foi encontrada a nascente do curso d’água “AJ”. Ele se inicia em uma tubulação a margem da Rua Rio Grande, recebe as águas do curso d’água “AJ1”, que nasce embaixo de uma casa e seguem a céu aberto até desagüarem em um açude (Figura 99).

Figura 99: Chegada do curso d'água "AJ" no açude, ponto R35.

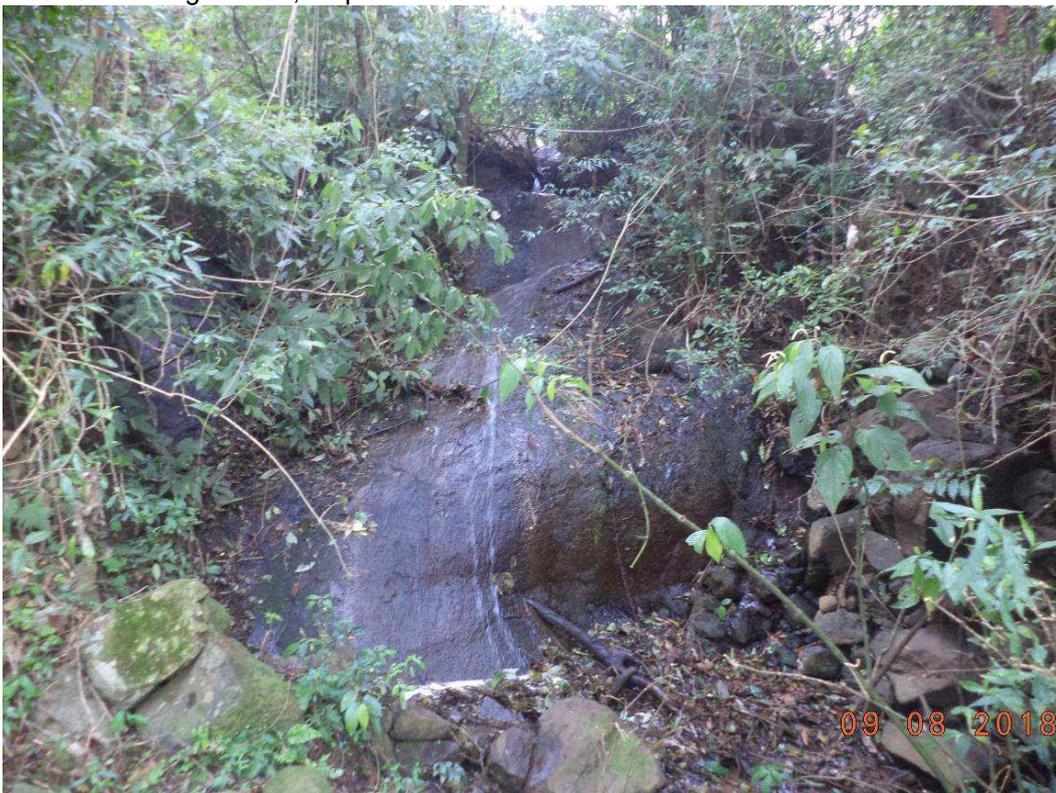
O curso d’água “M1” (Figura 100) se inicia em um açude, segue cerca de 30 metros e encontra o curso “M2”. A nascente deste último pode ser visualizada na Figura 101).

Figura 100: Curso d'água "M1", no ponto R33.

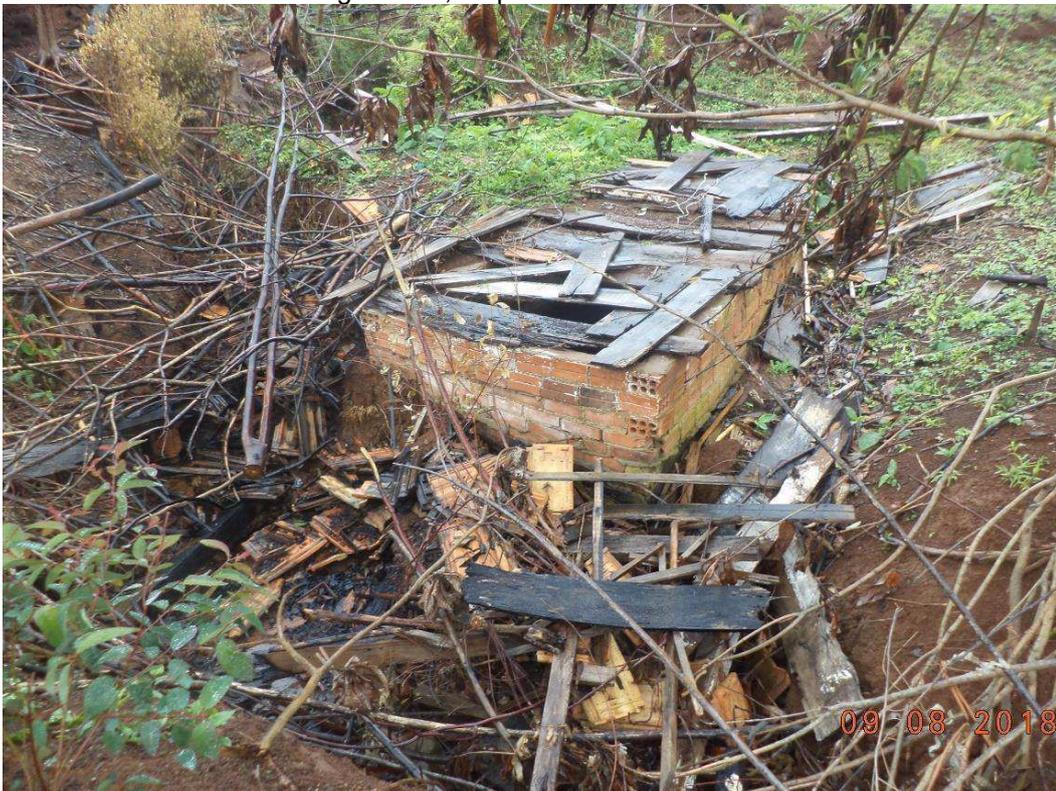
Figura 101: Nascente do curso d'água "M2", no ponto R34.

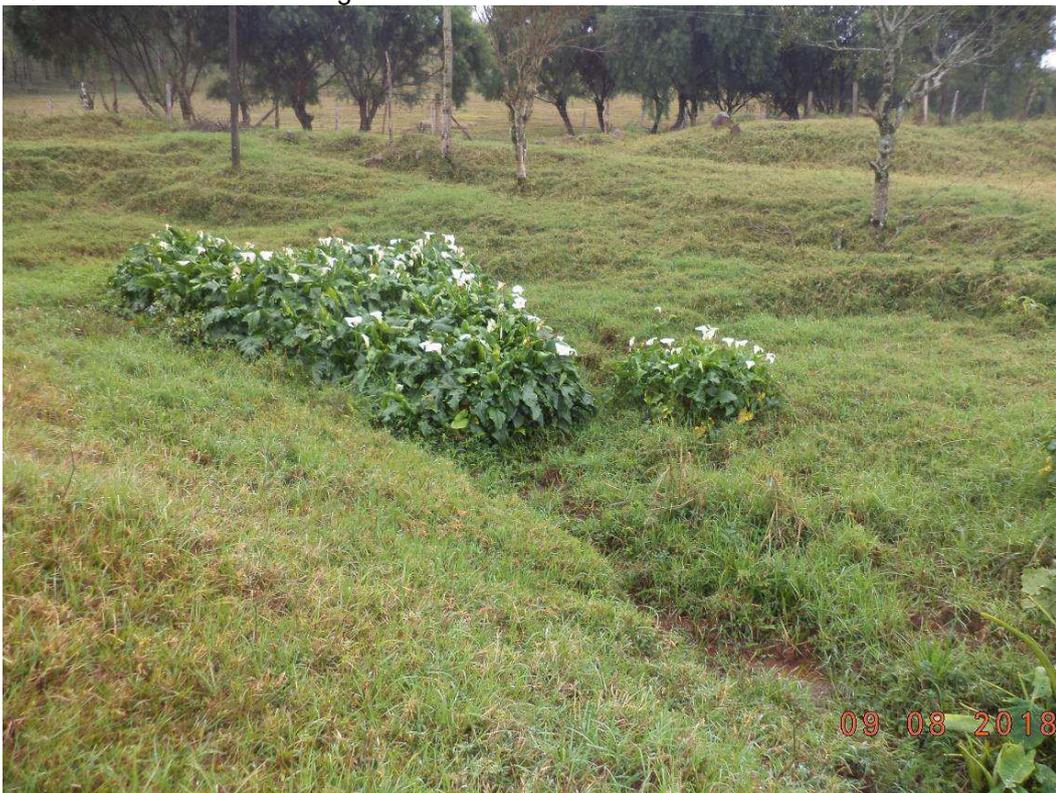
A nascente do curso d’água “M3” pode ser vista na Figura 102.

Figura 102: Nascente do curso d'água "M3".

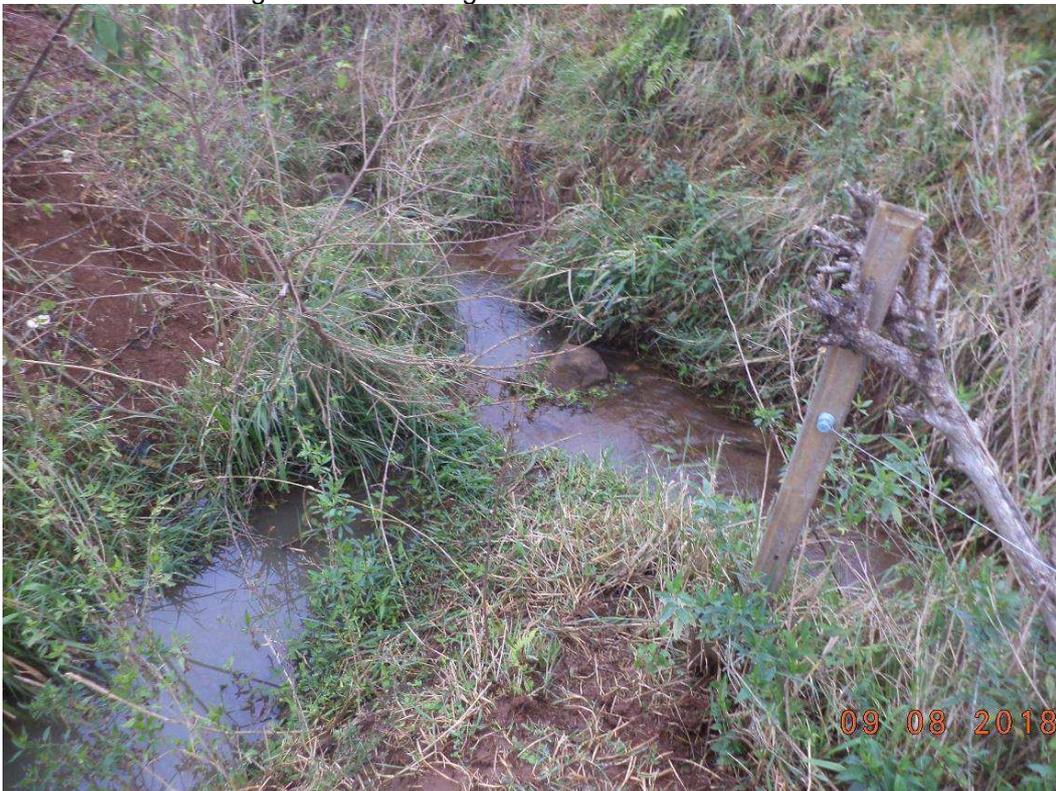
O curso d’água “M8” nasce em uma área úmida, se transforma em um açude e em seguida inicia seu trajeto a céu aberto até desaguar no curso “M” (Figura 103).

Figura 103: Encontro das águas do curso d'água "M" com o "M8".

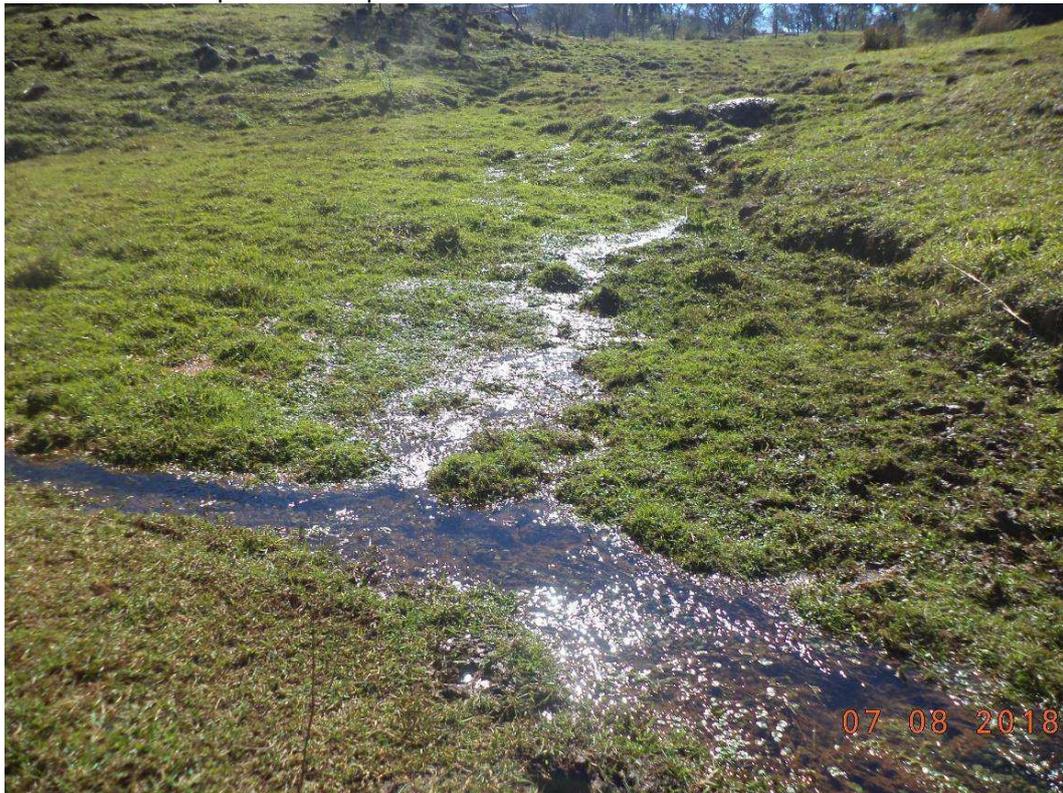
No ponto R17, Figura 106, vê-se uma das áreas úmidas presentes ao logo do curso d'água "R".

Figura 106: Área úmida presente no ponto R17.

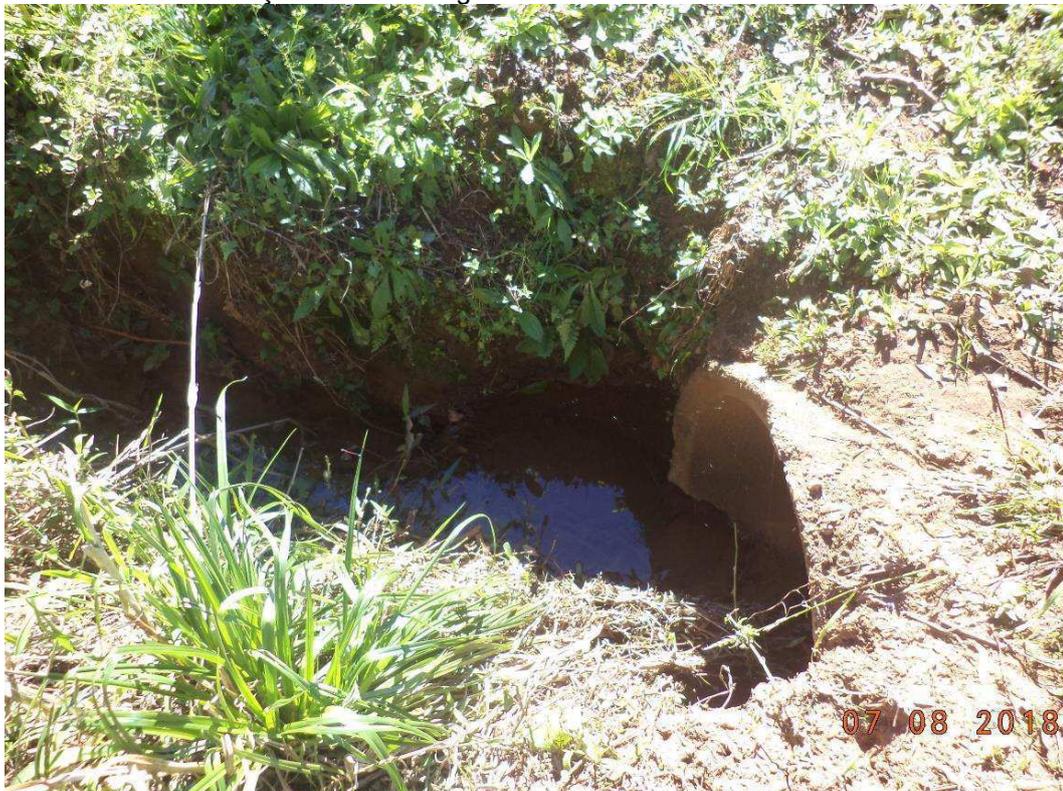
No ponto R19 (Figura 107) vê-se o final de uma das tubulações presentes no curso d'água "R6".

Figura 107: Saída da tubulação do curso d'água "R6".

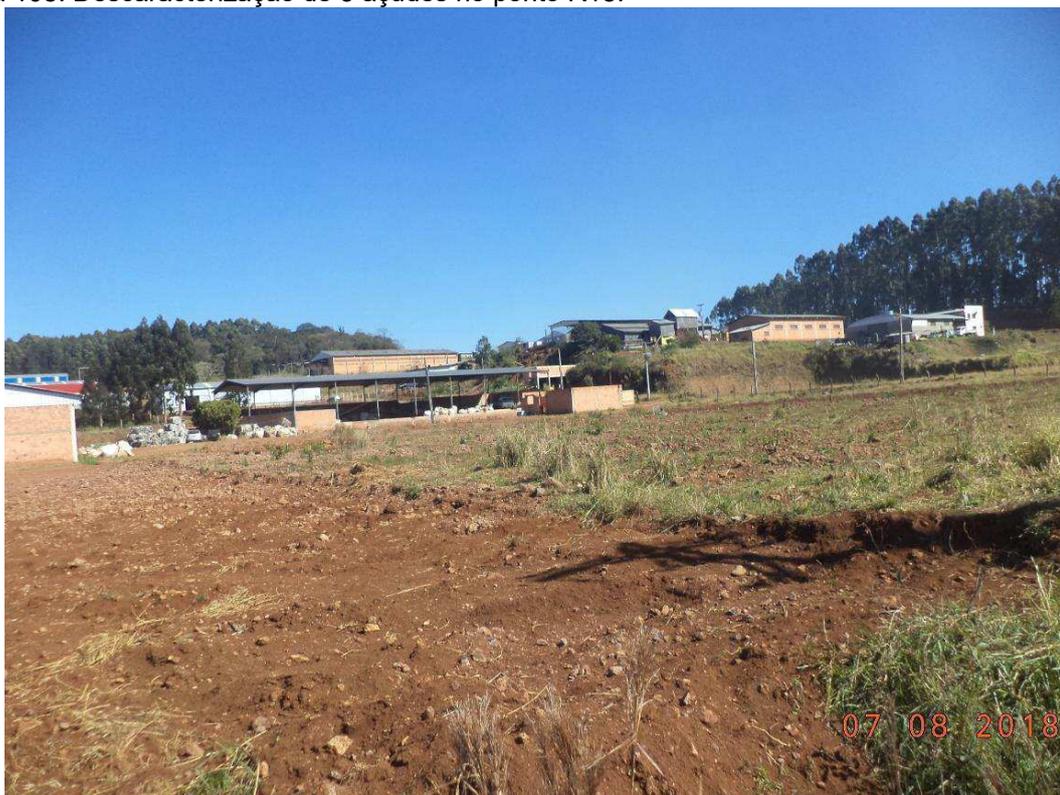
Figura 108: Descaracterização de 3 açudes no ponto R18.

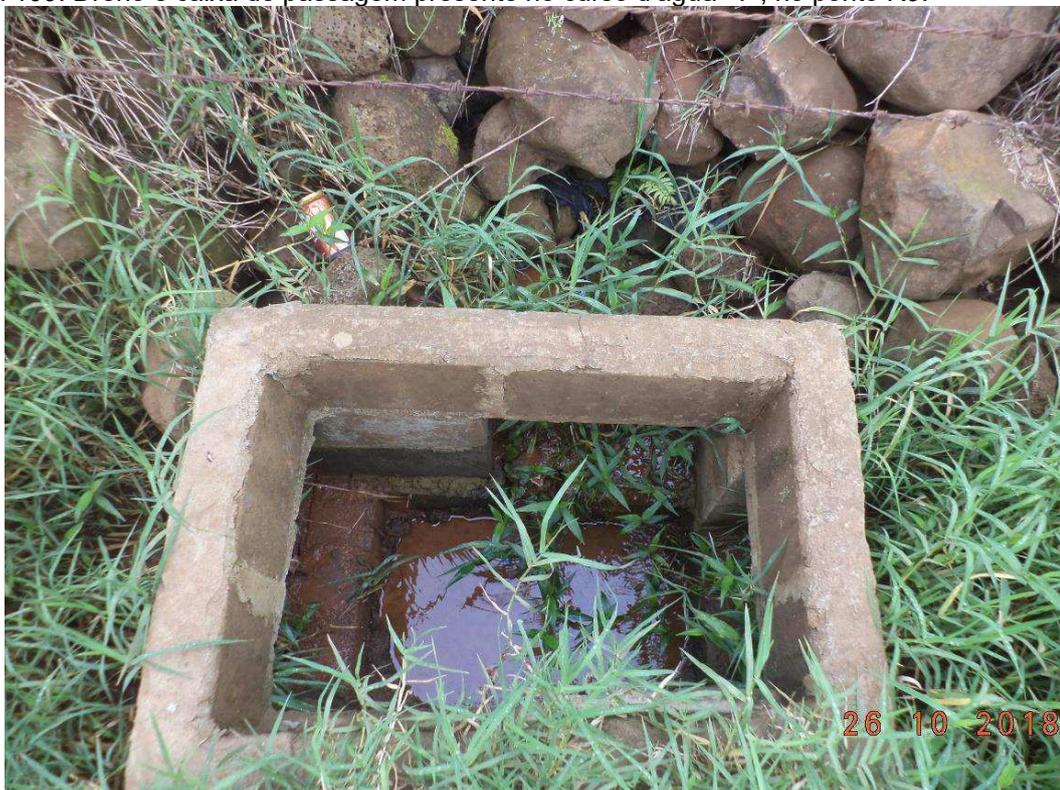
Não foi encontrada a nascente do curso d'água "Y". No ponto R9 (Figura 109) viu-se um dreno e uma caixa de passagem, que comprovou a existência deste rio, embora em toda essa área ele esteja tubulado.

Figura 109: Dreno e caixa de passagem presente no curso d'água "Y", no ponto R9.

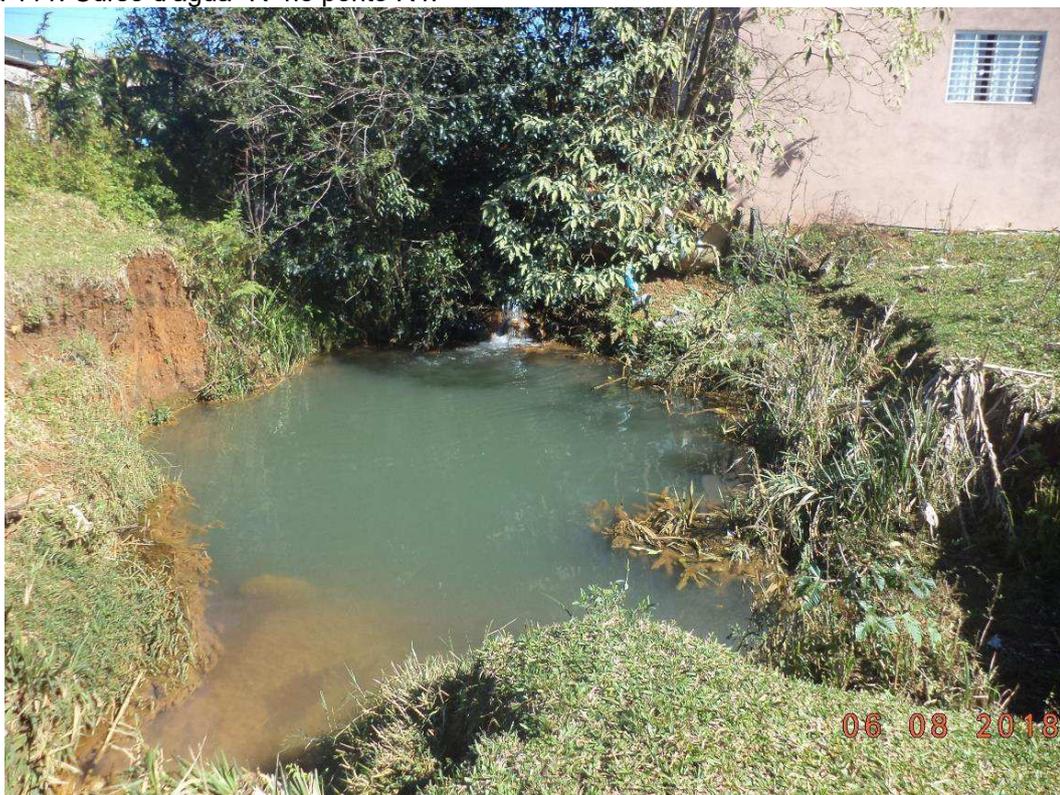
Nesta porção do bairro Santa Terezinha também foram encontradas diversas áreas úmidas e açudes, como podem ser vistos da Figura 111 a Figura 113.

Figura 111: Curso d'água "R" no ponto R4.

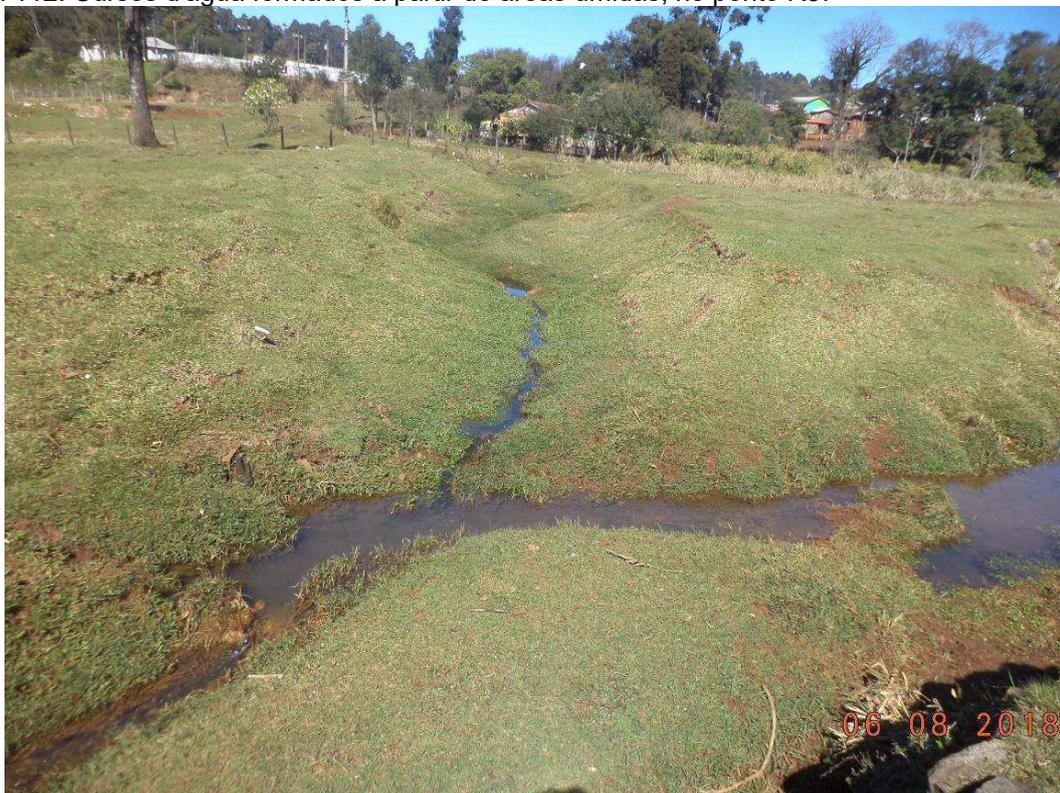
Figura 112: Cursos d'água formados a partir de áreas úmidas, no ponto R5.

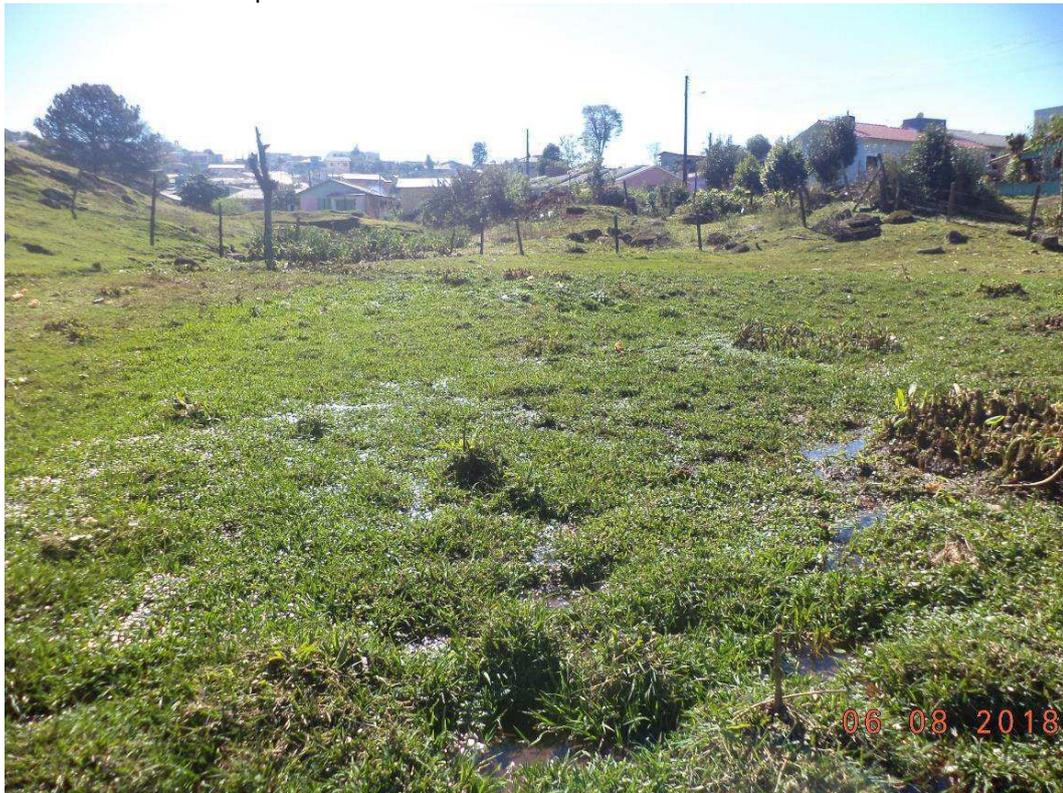
Figura 113: Área úmida no ponto R8.

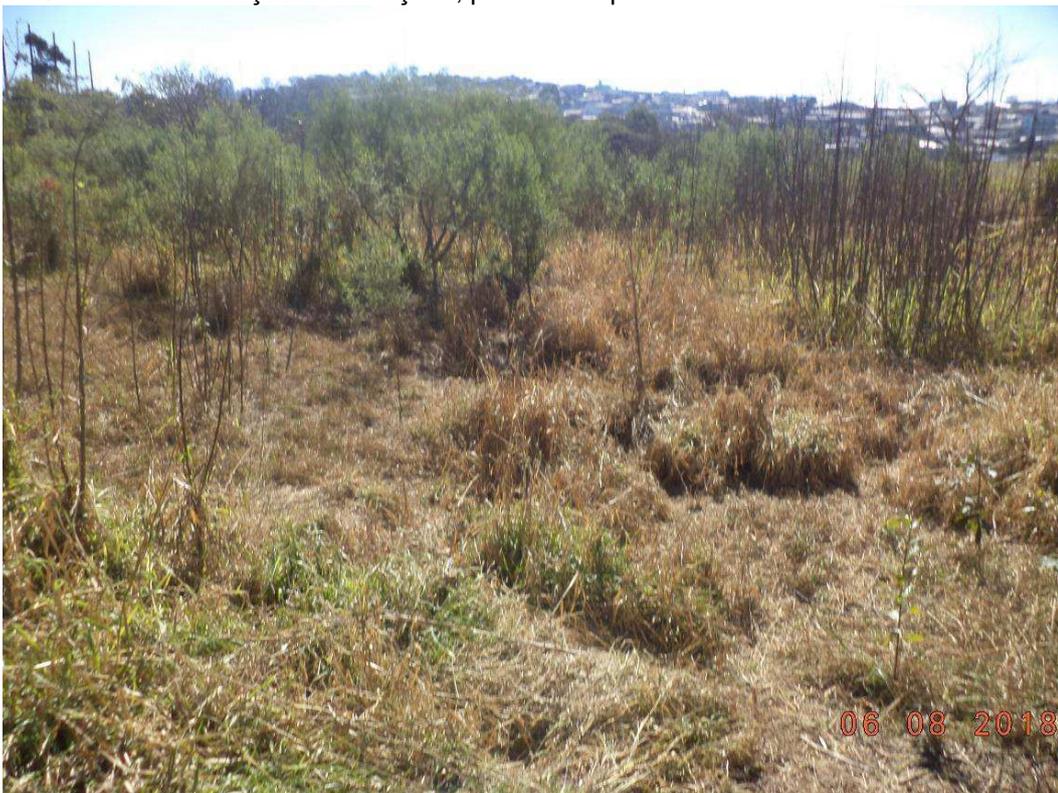
O ponto R7 (Figura 115) descaracteriza uma área de açude.

Figura 115: Descaracterização de um açude, próximo ao ponto R7.

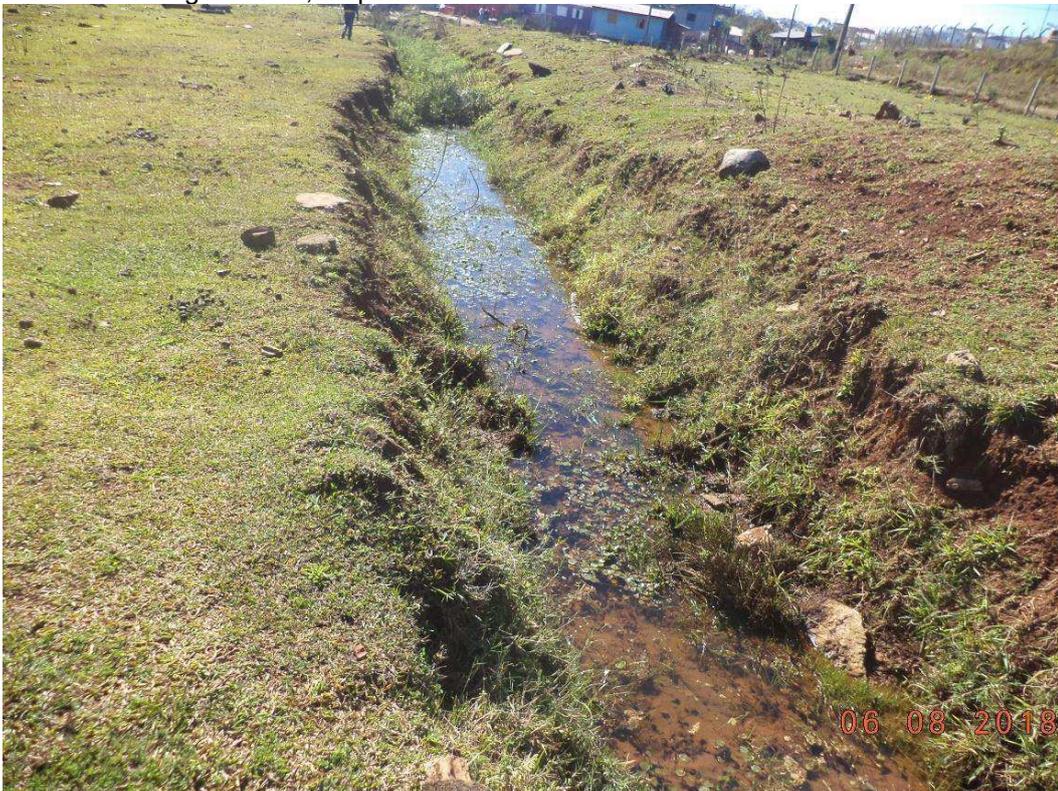
Não foi encontrada a nascente do curso d’água “R15” (Figura 116) ele se inicia a partir de uma tubulação.

Figura 116: Curso d'água "R15", no ponto R3.
