DIAGNÓSTICO SOCIOAMBIENTAL

Xaxim Parte 02

Xaxim – Santa Catarina
Parte 2

Xaxim- Santa Catarina
Abril
2019

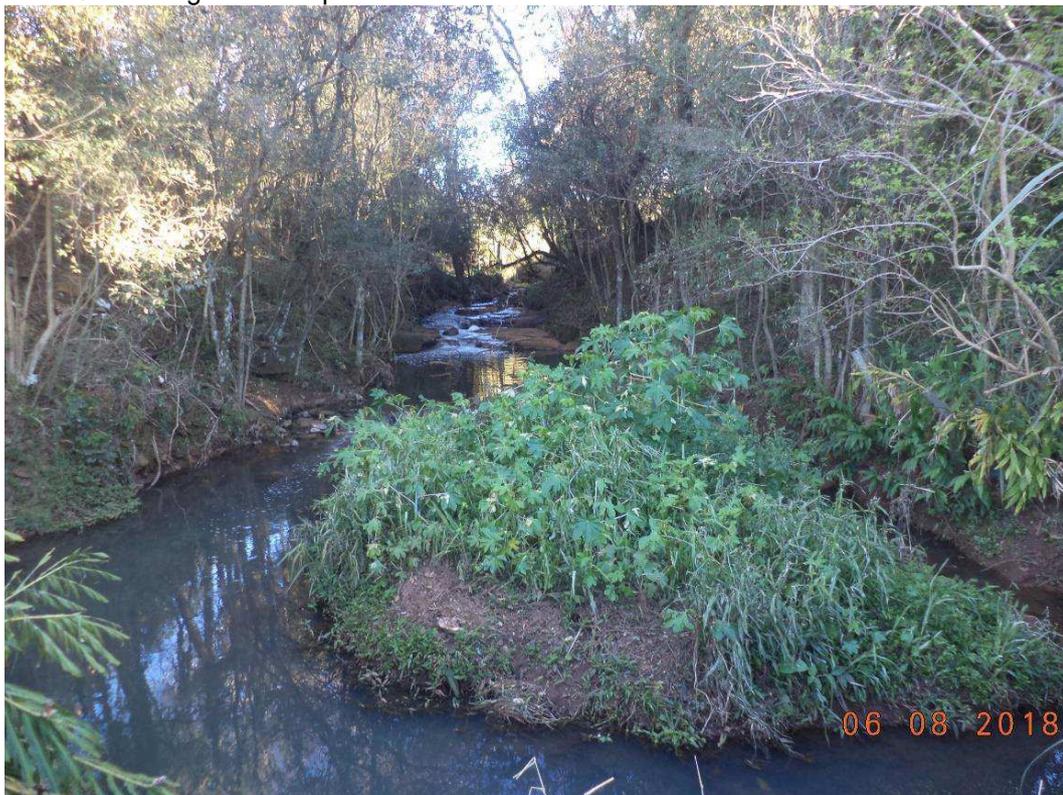
O ponto R11 ilustra a chegada do curso d’água “R” em um açude (Figura 117).

Figura 117: Curso d'água "R" no ponto R11.

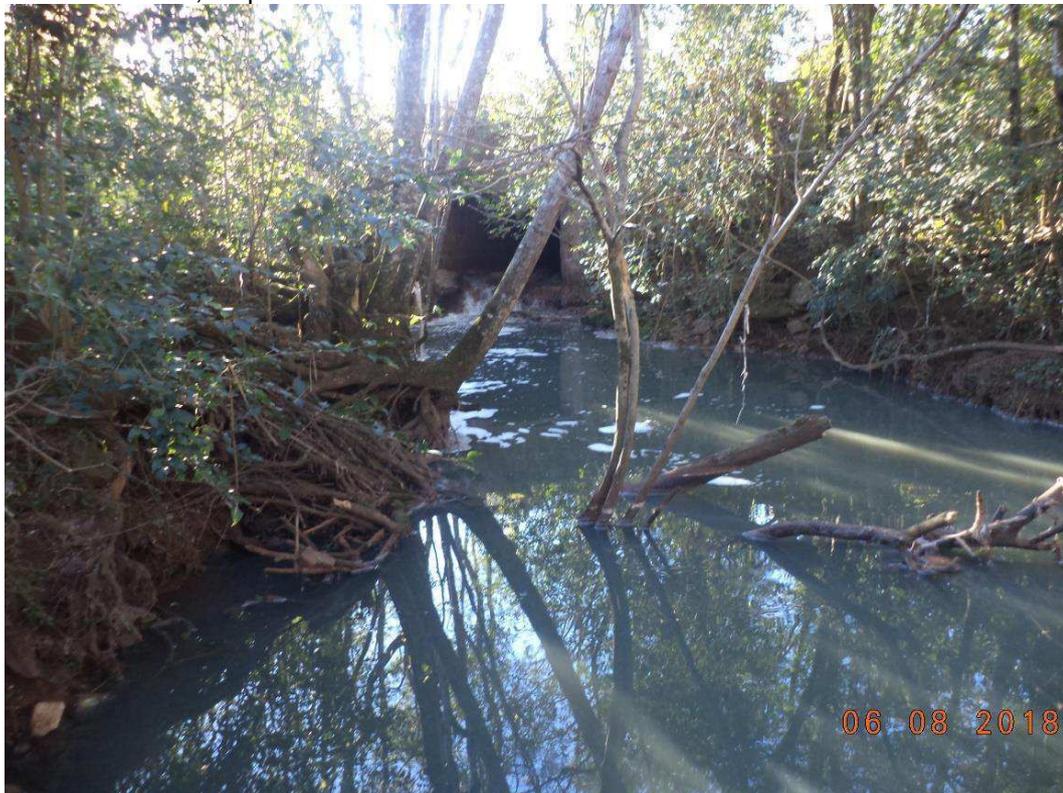
O Rio Xaxim é tubulado em praticamente toda a área do centro do município. Ele começa a correr livremente na rua Santo Antônio (Figura 118).

Figura 118: Rio Xaxim, no ponto R13.

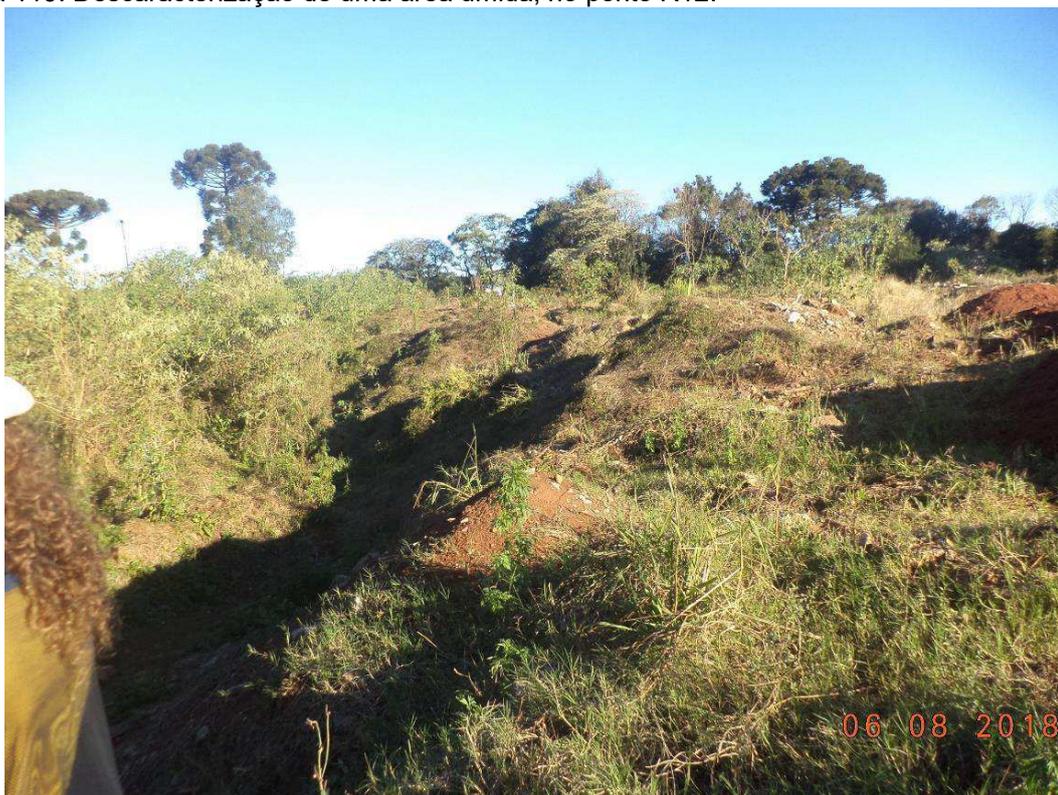
Figura 119: Descaracterização de uma área úmida, no ponto R12.

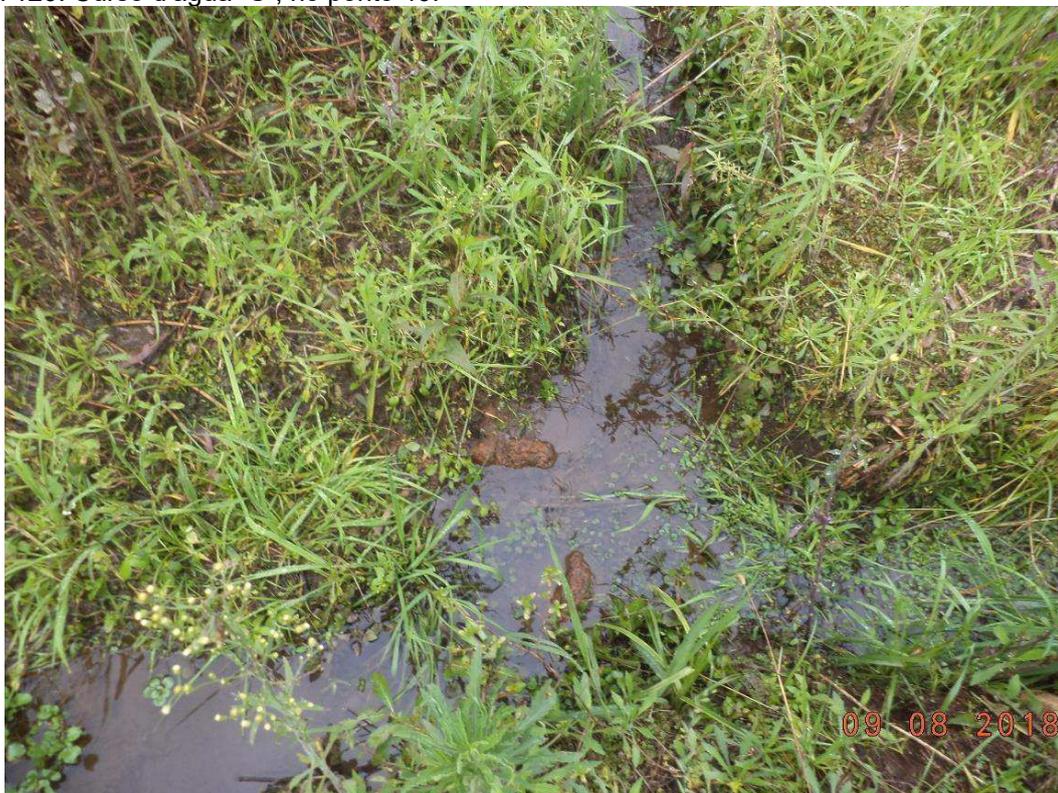
O curso d’água “S” (Figura 120) corre ao lado do Clube Recreativo Xaxiense. Não sofre nenhum tipo de tubulação. Ele recebe contribuição de algumas áreas úmidas, presentes no seu entorno.

Figura 120: Curso d'água "S", no ponto 40.

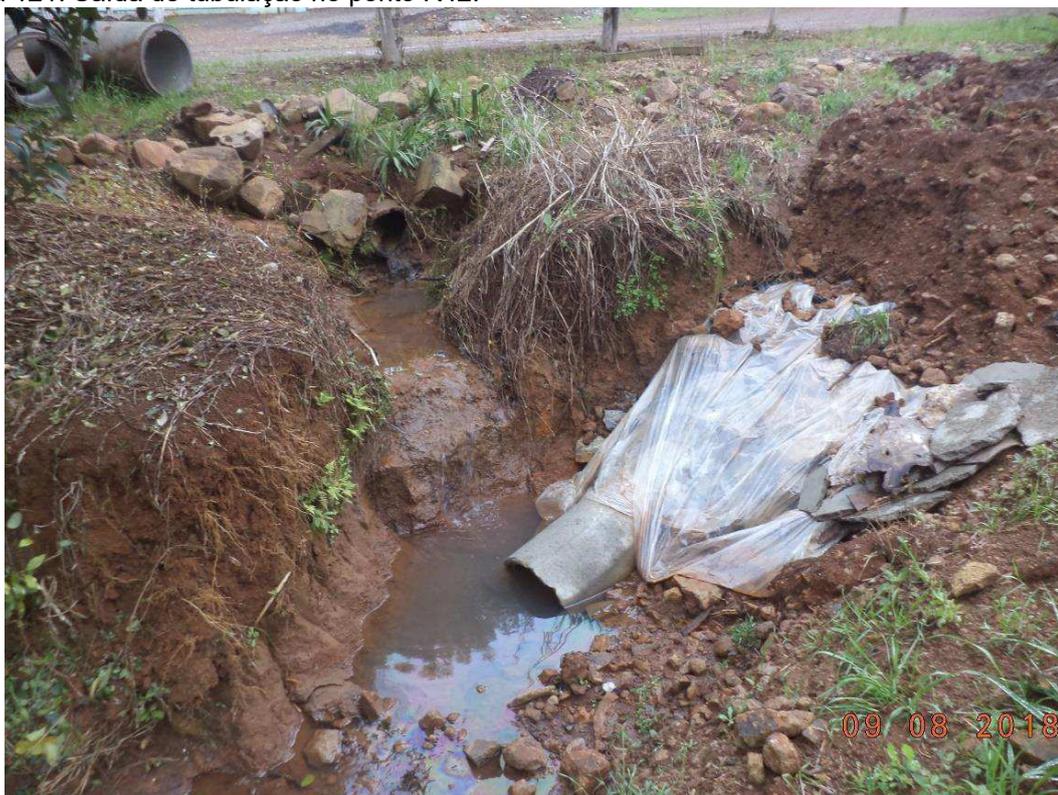
O curso d’água “T” não teve sua nascente encontrada. Ele se inicia a partir de uma tubulação (Figura 121).

Figura 121: Saída de tubulação no ponto R42.

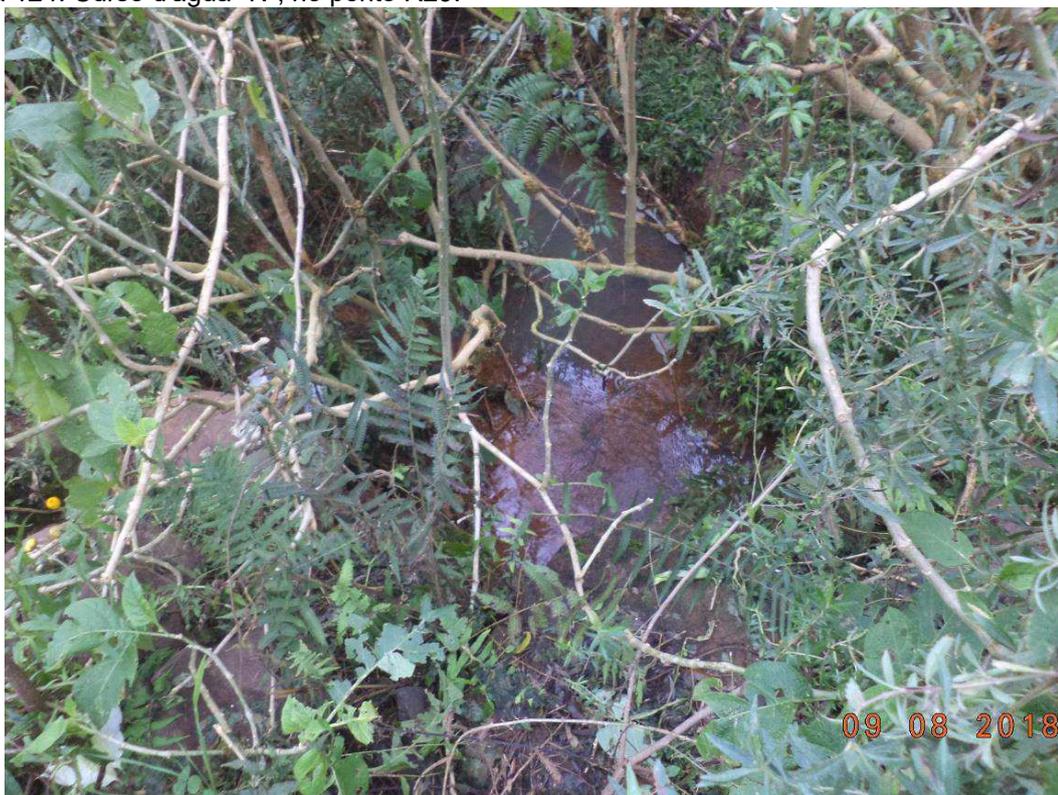
O curso d'água "M" após atravessar a área úmida e o açude, recebe a contribuição do curso d'água "N" (Figura 124). Ao longo do seu percurso, ele cruza outra área úmida e sofre alguns barramentos até desaguar no Rio Xaxim.

Figura 124: Curso d'água "N", no ponto R29.

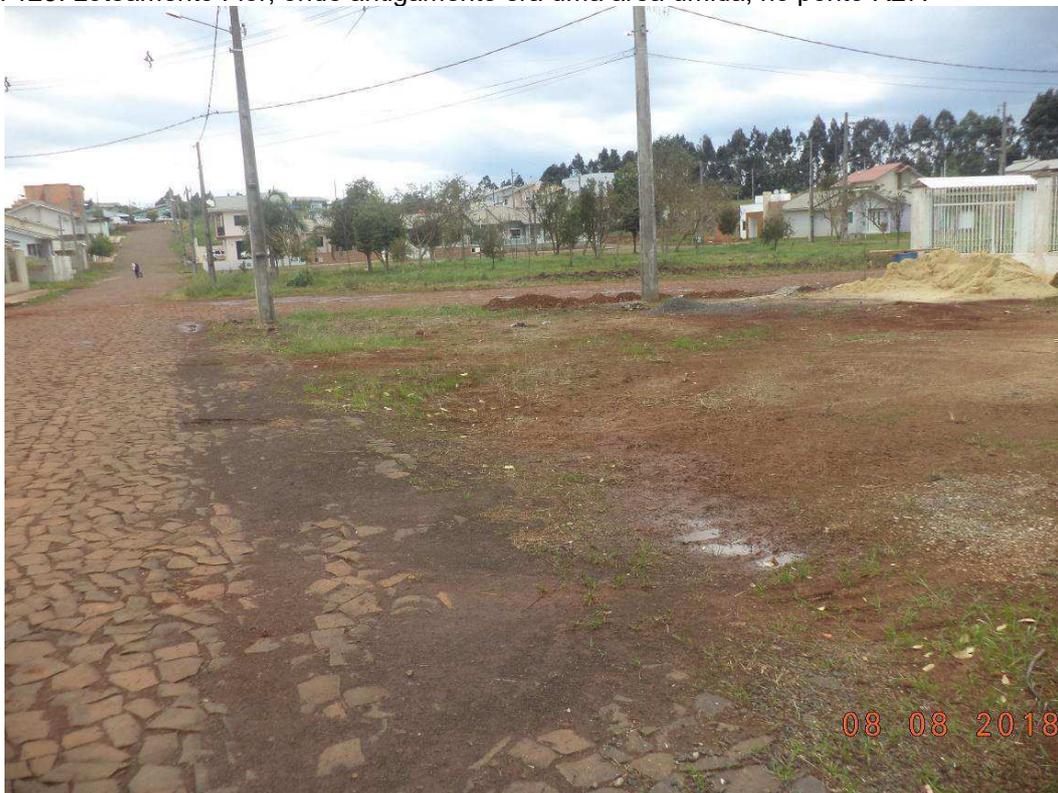
O ponto R27 (Figura 125) ilustra o novo loteamento Flor, onde antigamente era uma área úmida. No ponto R26 vê-se o encontro das águas que foram canalizadas desta antiga área úmida com as do curso d'água "M".

Figura 125: Loteamento Flor, onde antigamente era uma área úmida, no ponto R27.

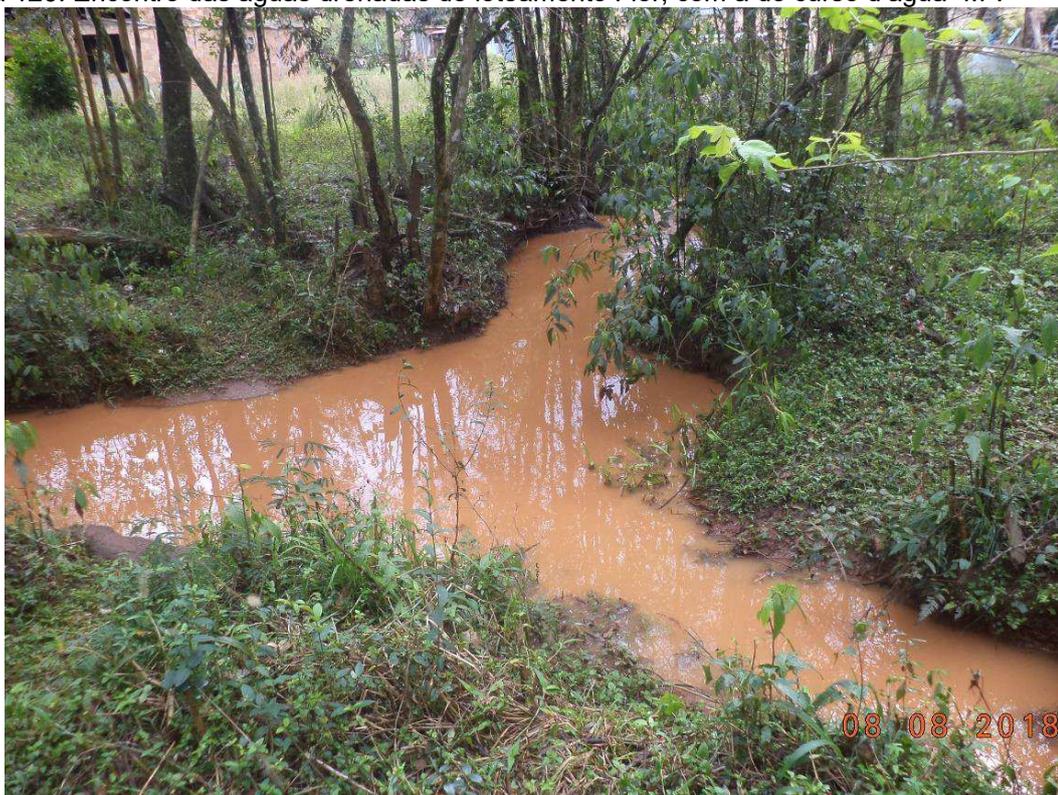
Figura 126: Encontro das águas drenadas do loteamento Flor, com a do curso d'água "M".

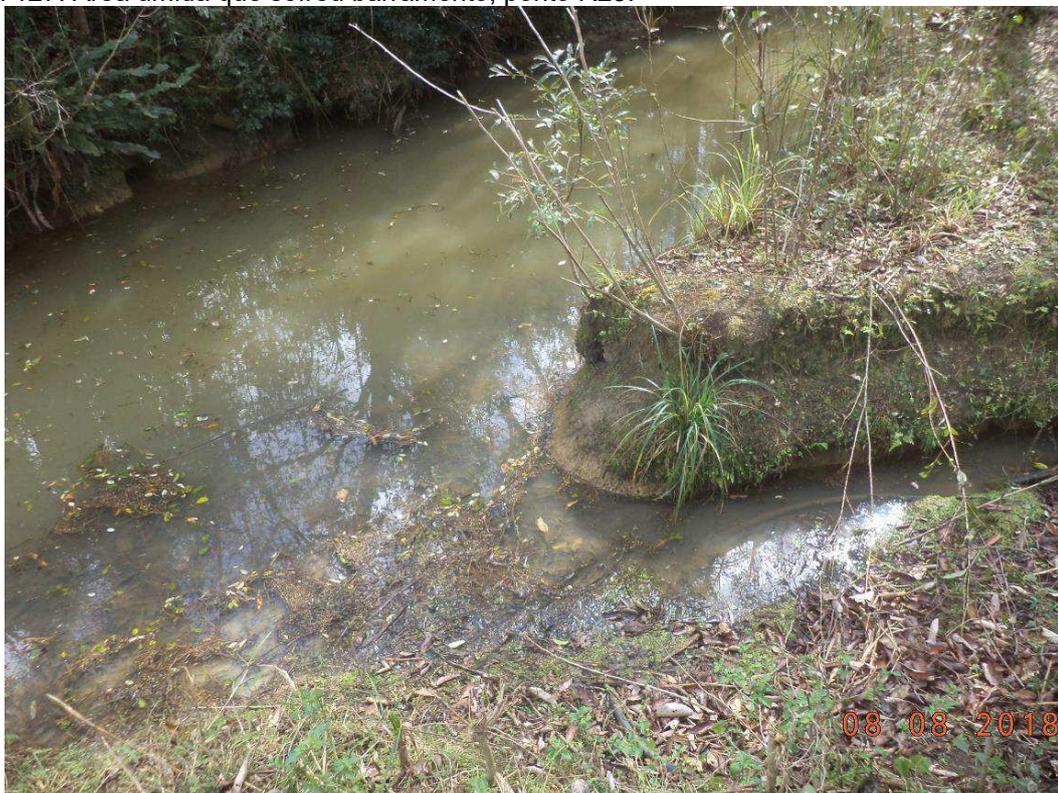
No ponto R25 (Figura 127), vê-se uma grande área úmida que sofreu barramento e se transformou em um açude. Não existe um curso d'água perene que flua por ele. Somente em períodos de chuva que este barramento escoar água.

Figura 127: Área úmida que sofreu barramento, ponto R25.

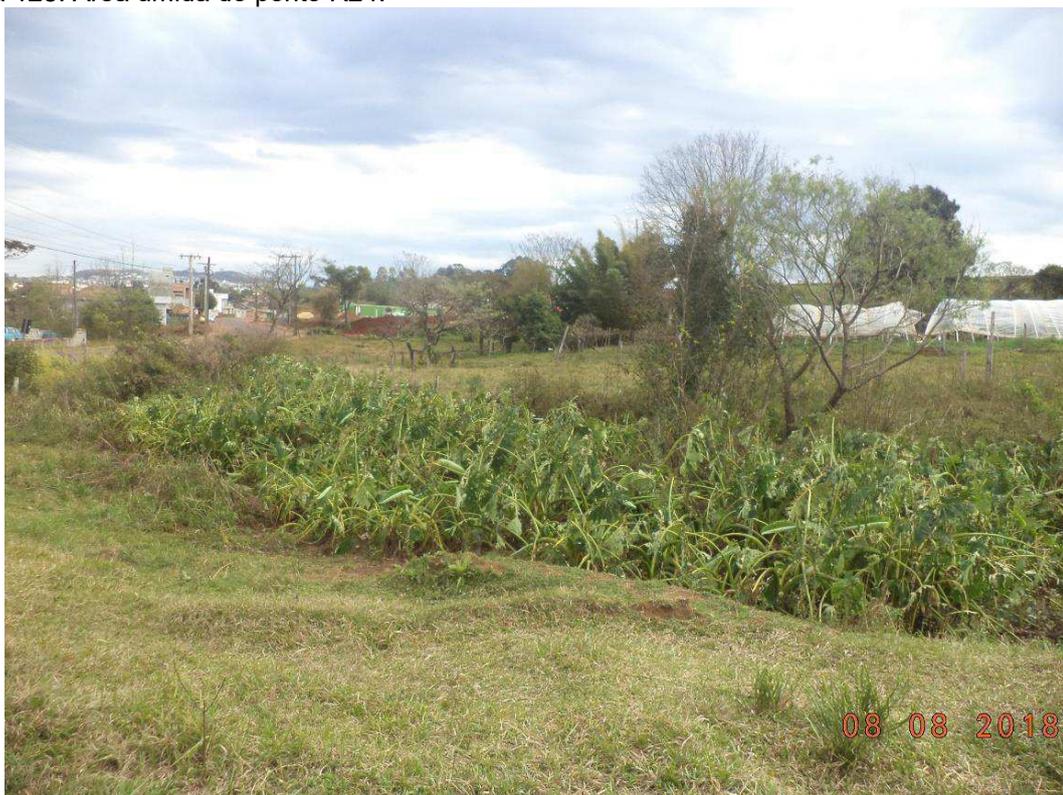
No ponto R24 (Figura 128) existe uma outra área úmida que é a nascente do curso d'água "P2".

Figura 128: Área úmida do ponto R24.

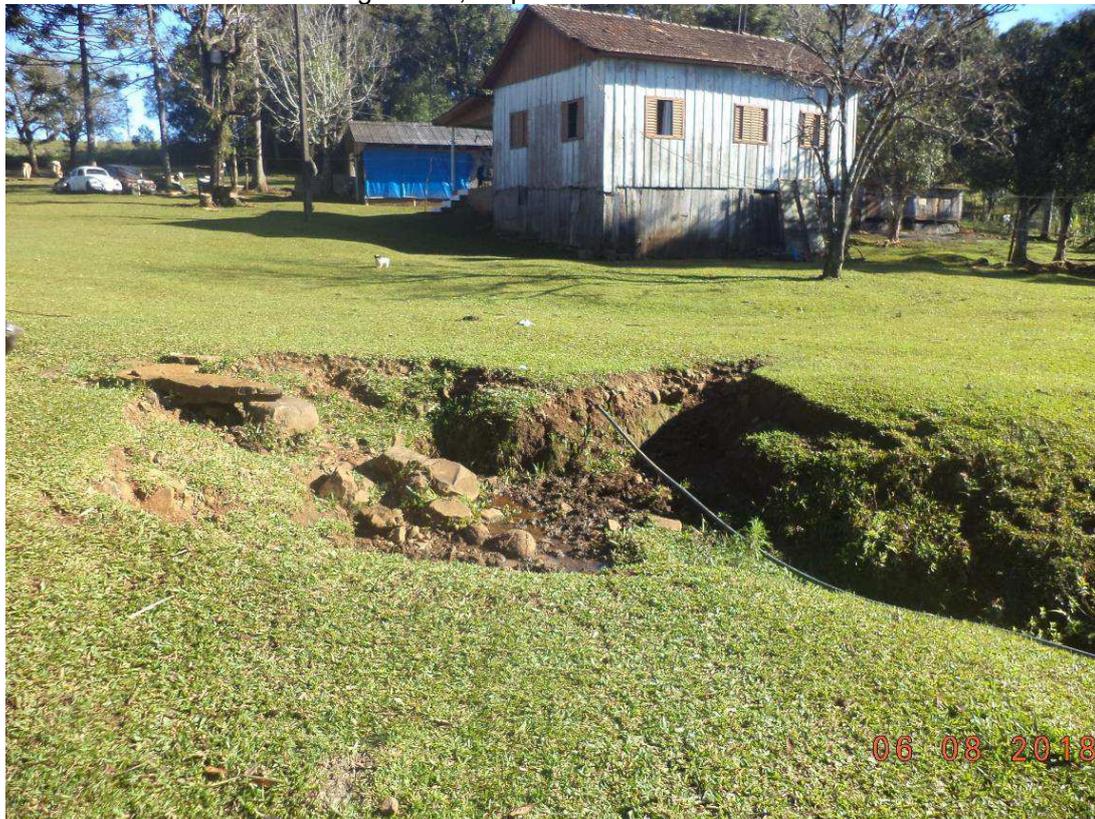
Figura 131: Nascente do curso d'água R23, no ponto R2.

Na articulação I2 é retratado a parte ao sul do perímetro urbano de Xaxim. O ponto R2 (Figura 130) ilustra a nascente no curso d'água "R23".

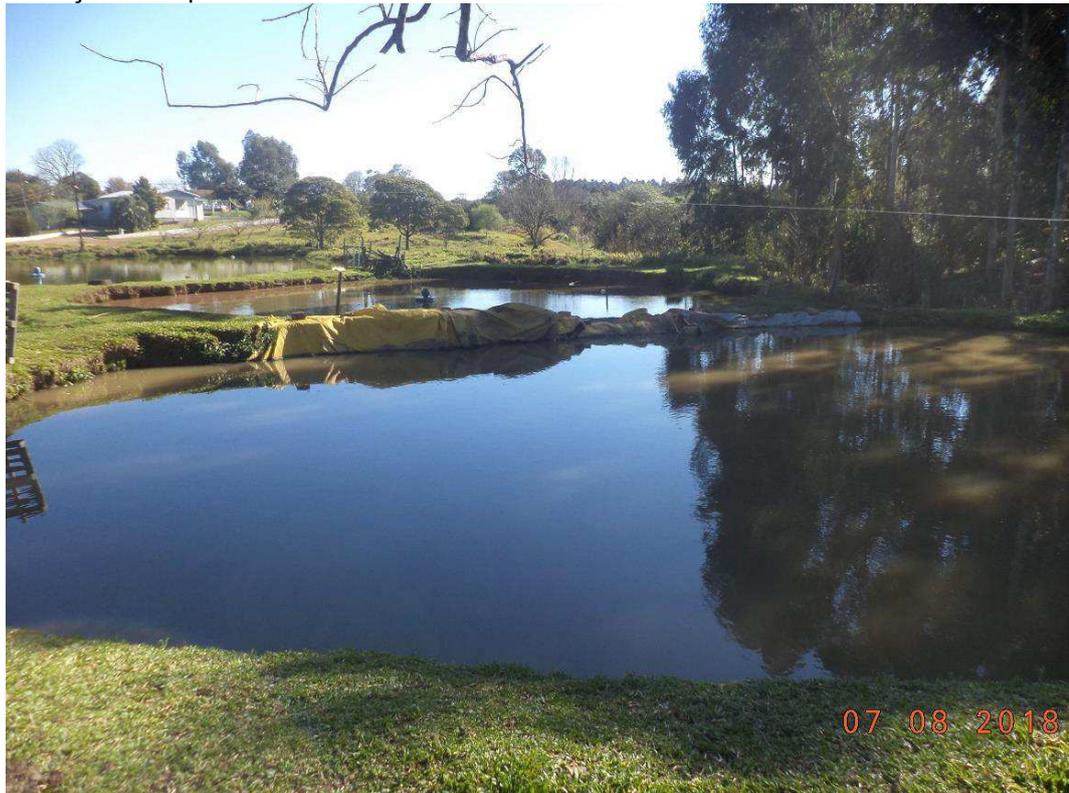
Figura 133: Açudes no ponto R21.

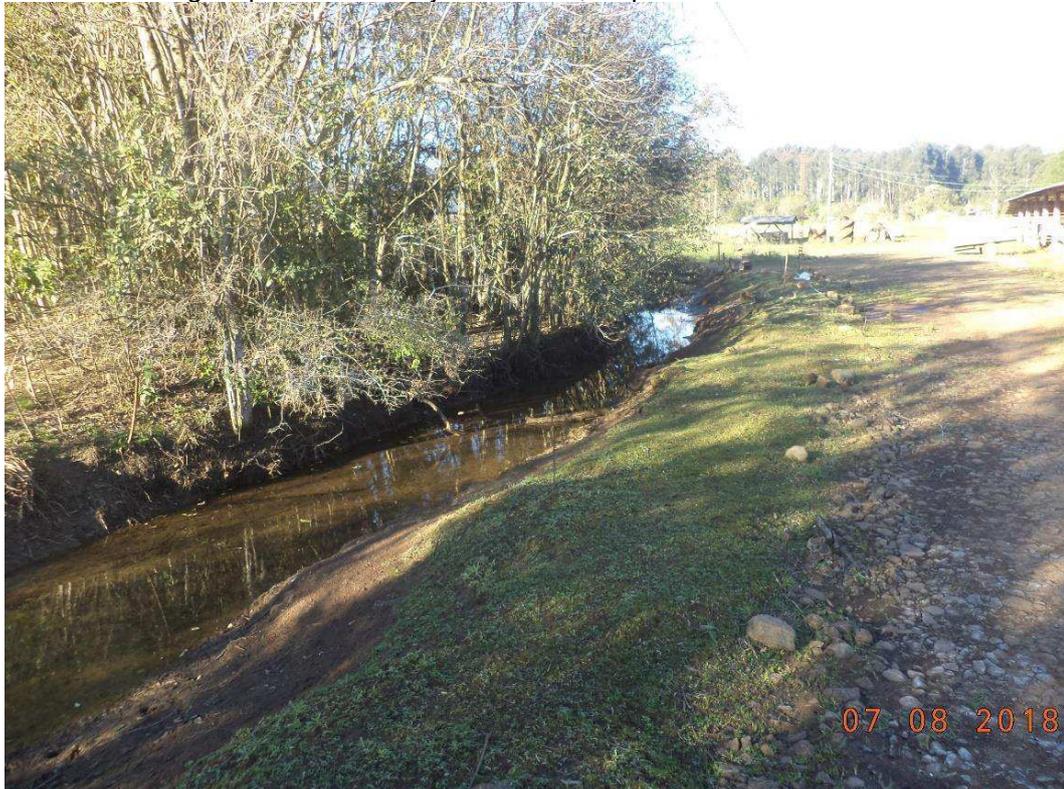
Figura 134: Curso d'água que teve seu trajeto alterado, no ponto R22.

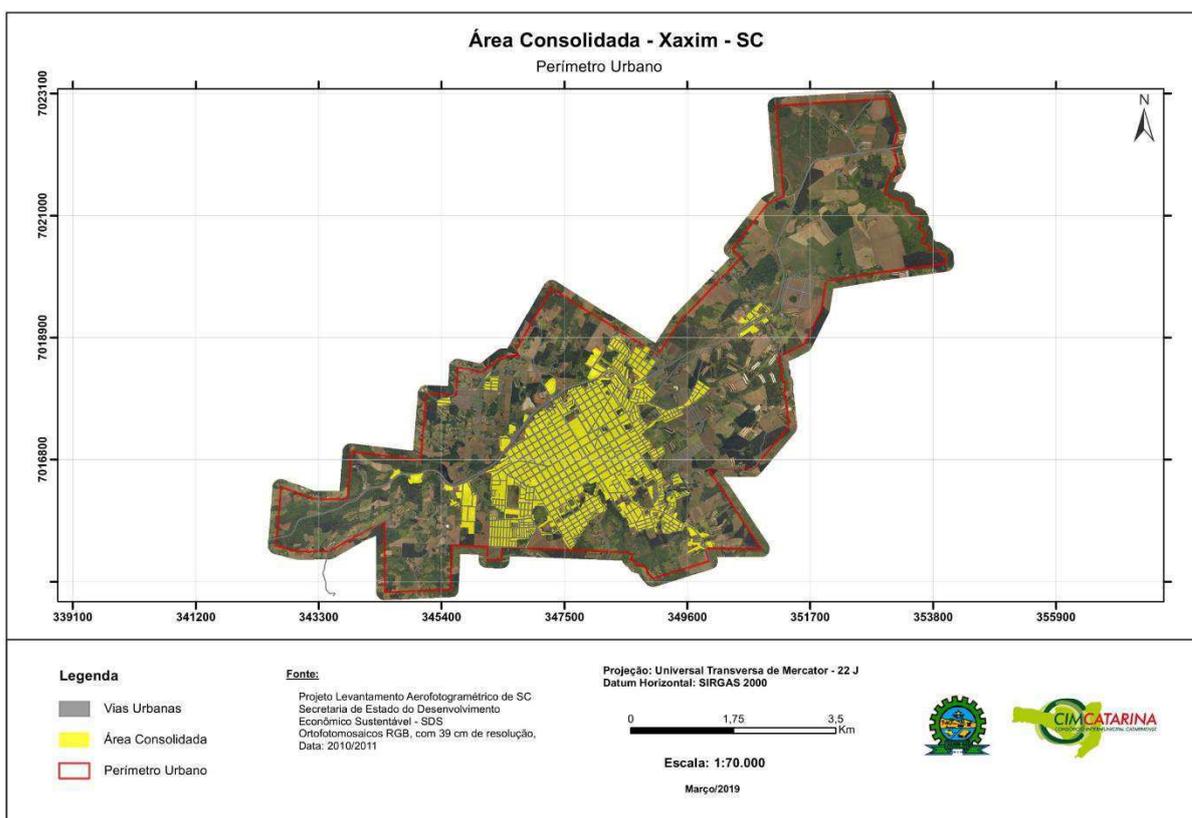
Figura 135: Representação da Área Urbana Consolidada de acordo com a Resolução CONAMA n° 303/2002.

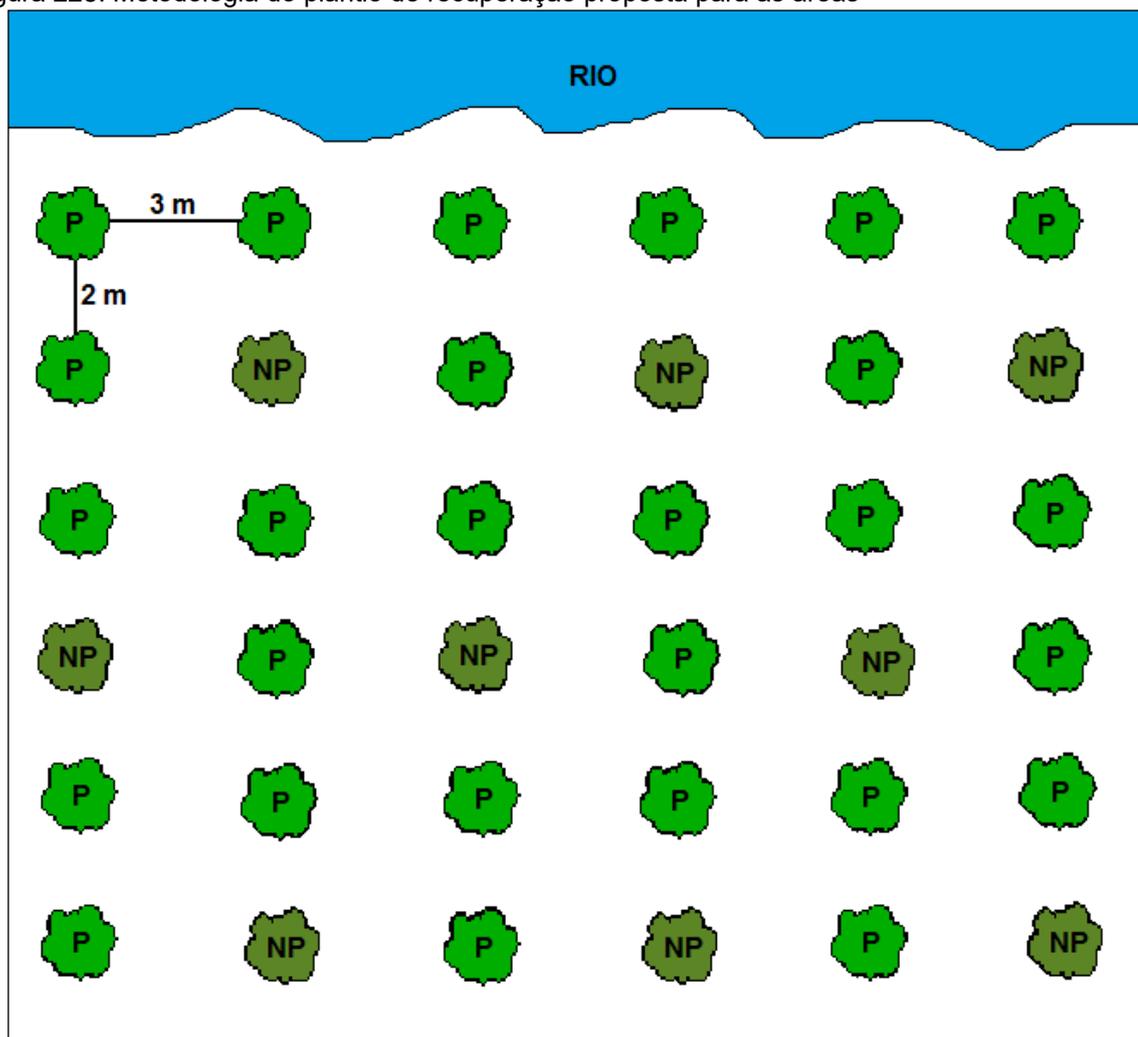
Figura 228: Metodologia do plantio de recuperação proposta para as áreas

A seguir, propõe-se a recuperação das áreas degradadas, baseado na IN n° 16/FATMA, que poderá ser adotada para a recuperação da área, sendo neste caso utilizado o plantio de mudas nativas, com o espaçamento regular entre elas.
